ASW 17
Technische Mitteilung
Nr. 6

Alexander Schleicher
Segelflugzeugbau
6416 Poppenhausen

Art: Lufttuchtigkeitsanweisung

Gegenstand: Abdichtung des Schlauchanschlusses am Wasserballastablaß.

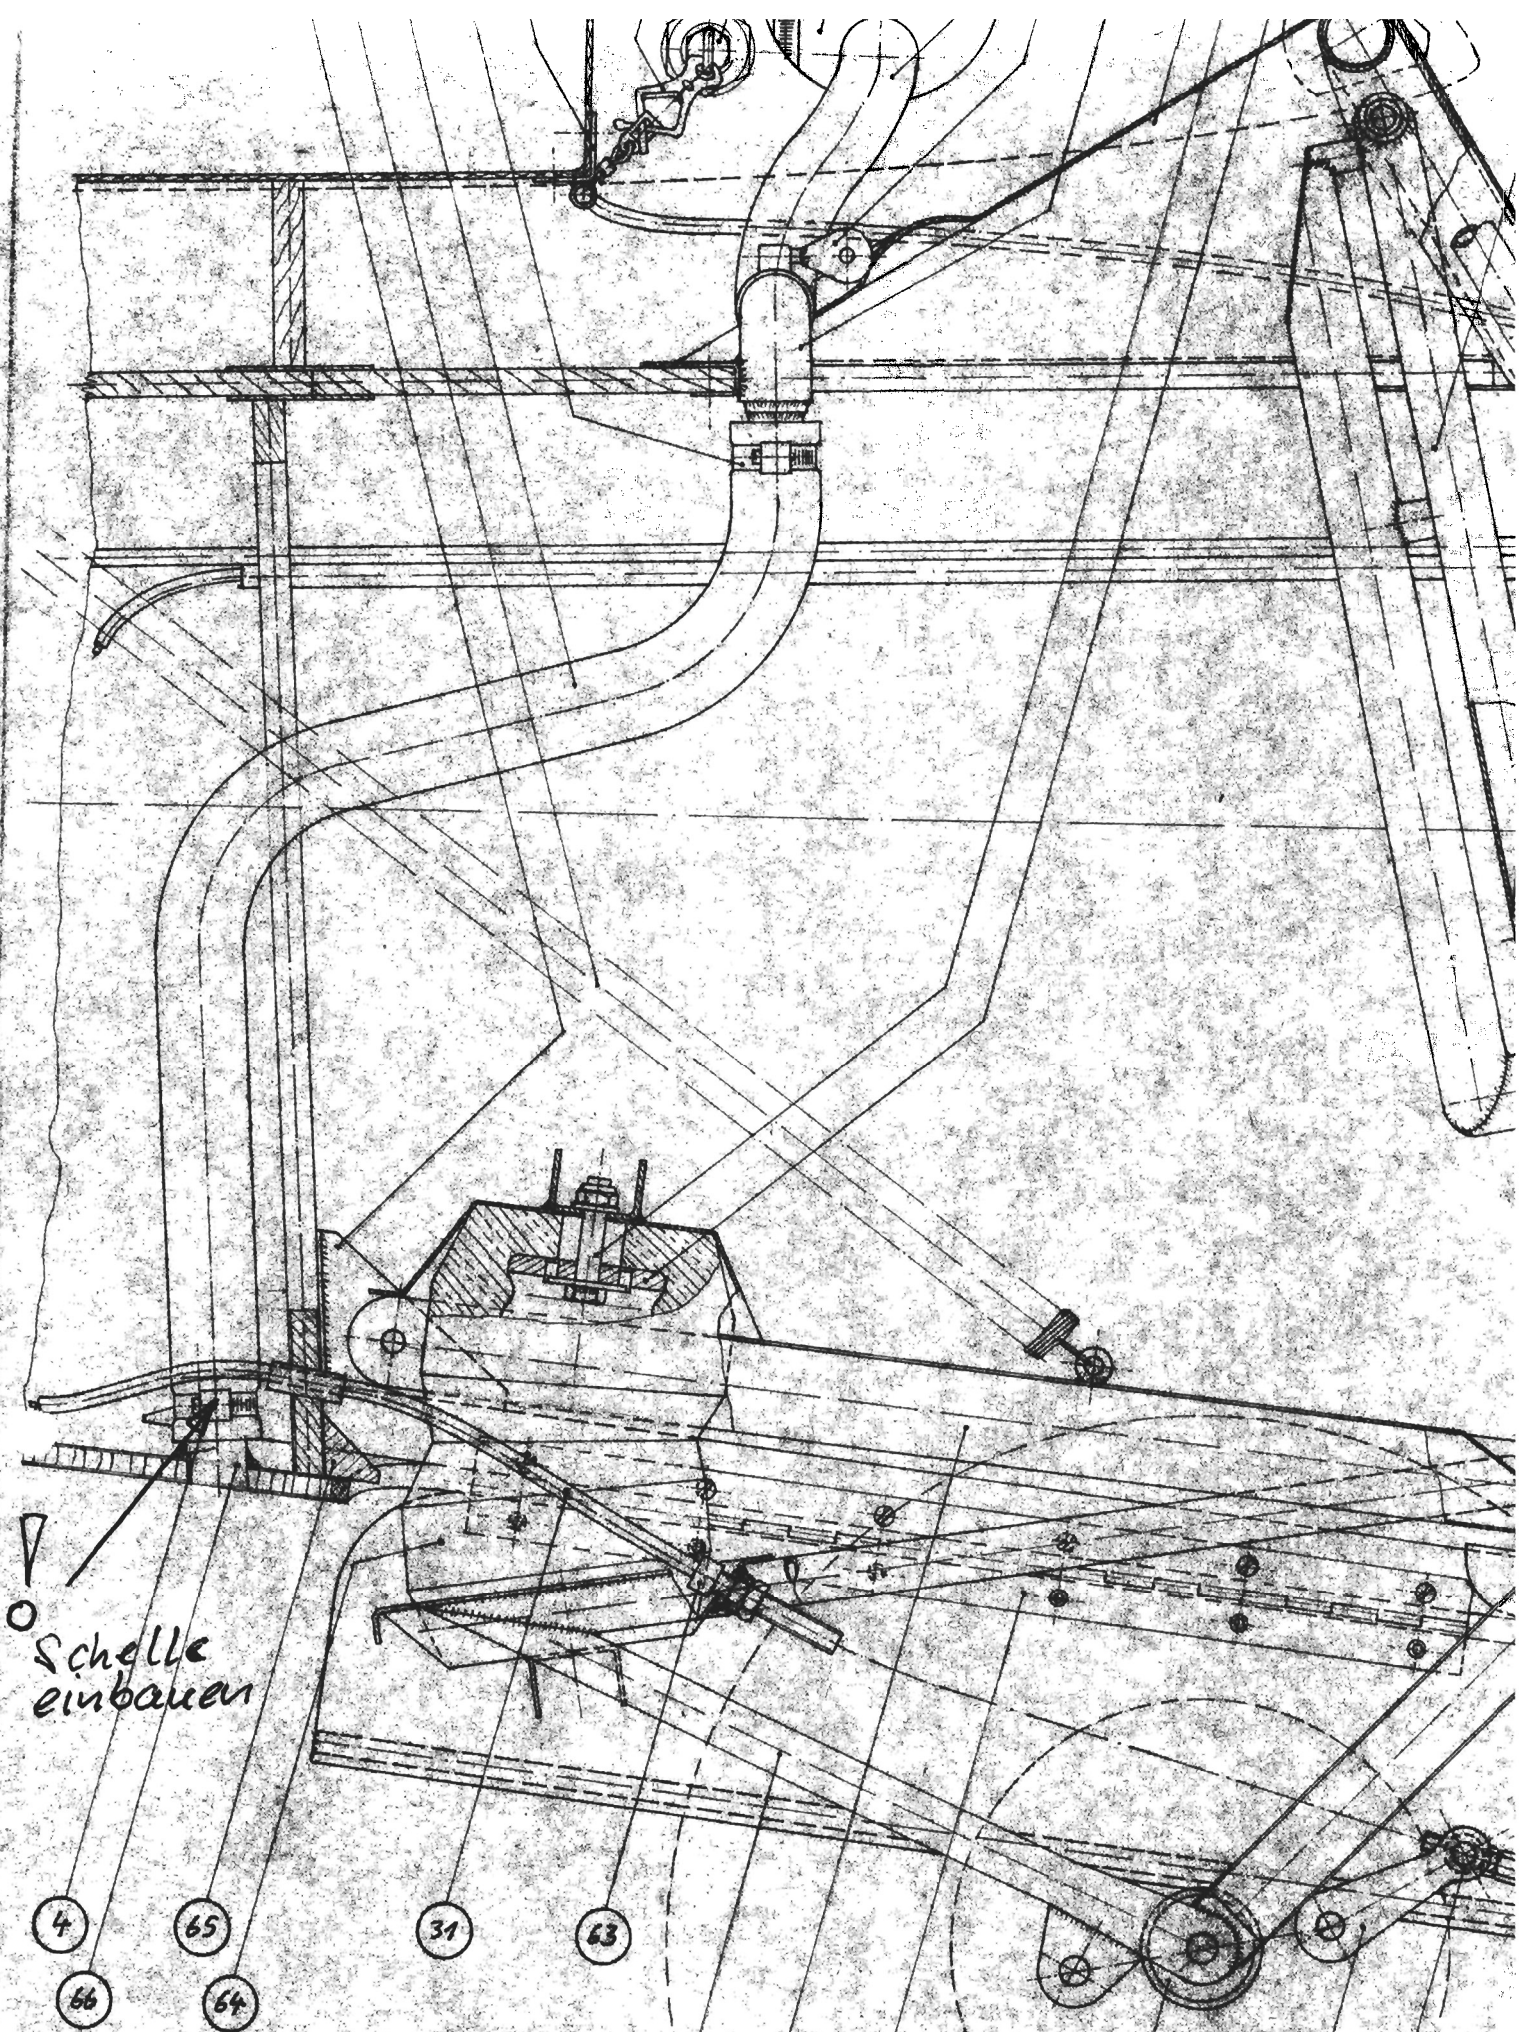
170. 11. S 11

Vorgang: Es wurde festgestellt, daß sich die PVC-Schläuche an den beiden Wasserablaßöffnungen am Rumpf unten hinter dem Fahrwerk trotz Nylonverstärkung durch Wärmeeinfluß aufweiten. Dadurch kann beim Ablassen des Wasserballastes Wasser in die Rumpfröhre gelangen, wodurch das Flugzeug unzulässig schwanzlastig werden kann.

Zeichnungen: Die Anbringung der Schlauchschellen ist in Zeichnung 170.11.S 11 unter Pos. 4 vermerkt.

Maßnahmen: Die Verbindung des PVC-Rohres mit den in Rumpf einlamierten Schlauchtüllen wird durch Schlauchschellen abgedichtet. Dazu muß die Cockpitrückwand und die Abdeckung des mittleren Spantes abgeschraubt werden. Das Festziehen der Schlauchschellen erfordert etwas Geschicklichkeit, jedoch läßt sich der Erfolg der Arbeit durch Ziehen am Schlauch mit ca. 5 kp leicht nachprüfen.
