Gegenstand: Überprüfung und Innenkonservierung des Flügelholmes.

Betroffen: Alle ASW 17.

ASW 17
Technische Mitteilung
Nr.12

Alexander Schleicher
GmbH & Co.
Segelflugzeugbau
D-6416 Poppenhausen

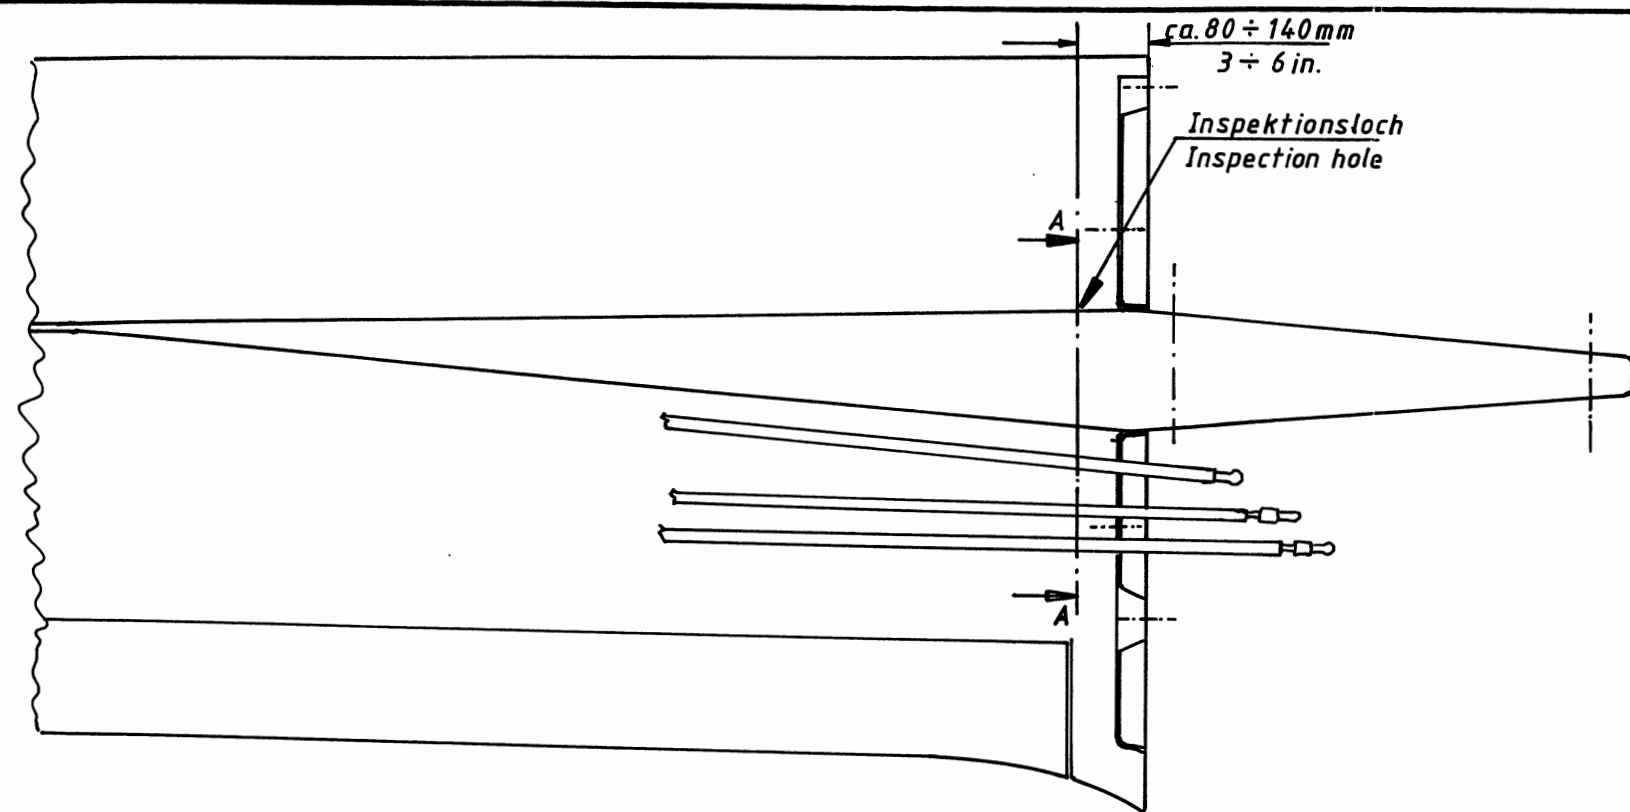
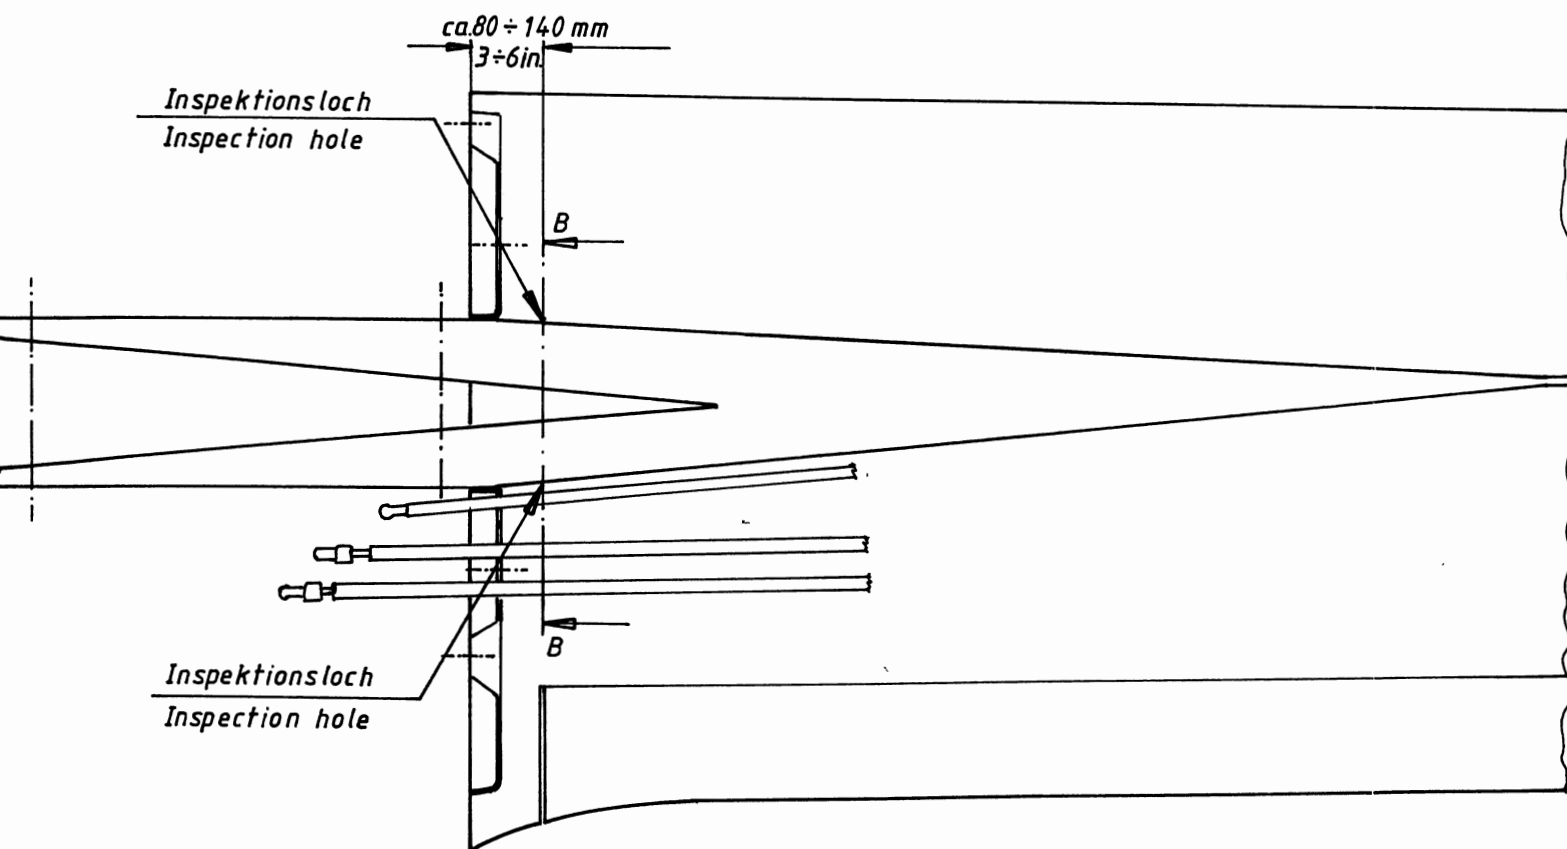
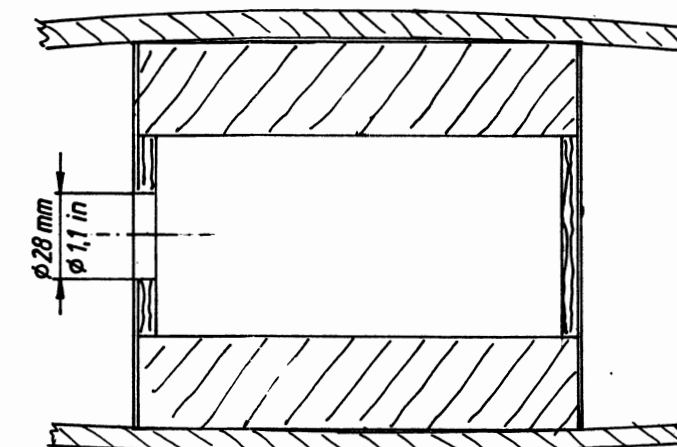
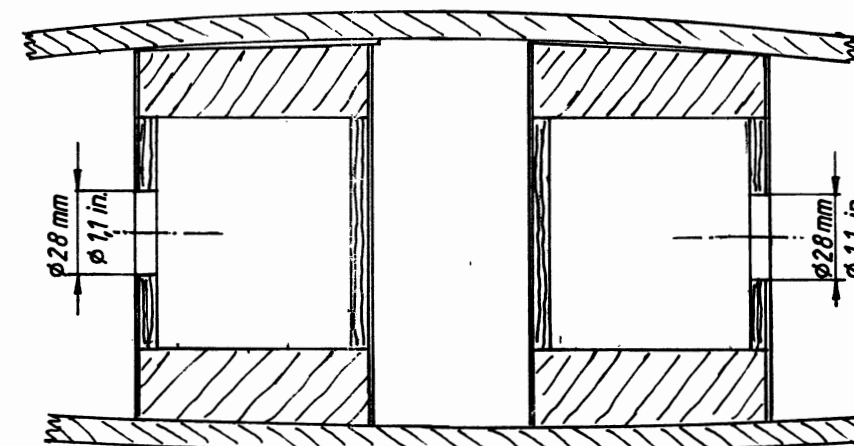
* Location and dimensions of the inspection holes

1.2 Zu diesem Zweck müssen nach Fig. 1 Bohrungen von \varnothing 28 mm mit einer Lochsäge (Fig. 2) gebohrt werden. Durch diese Öffnungen ist mit einem Endoskop oder einem geeigneten Spiegel und entsprechender Beleuchtungseinrichtung (z. B. Taschenlampenbirnchen mit zwei steifen, ca. 1 m langen Drähten angelötet) das Holminnere auf Feuchte, Verfärbung und holzzerstörende Pilze zu untersuchen (Lichtquelle im Holm entlangführen).

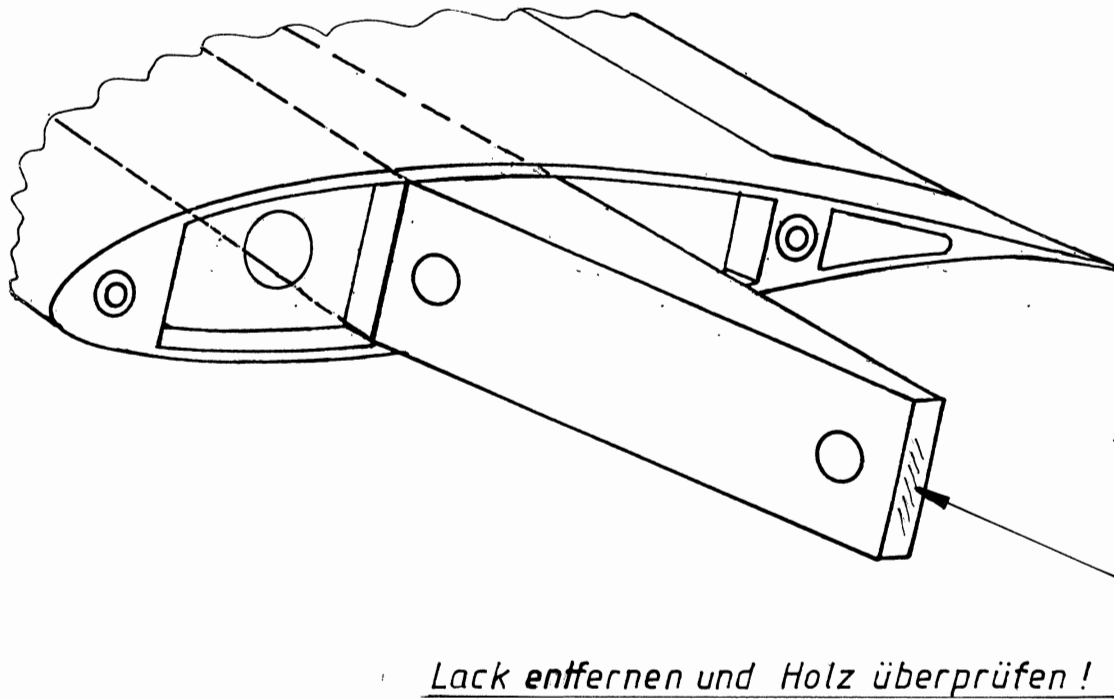
* Checking the front ends.

Die Bohrkerne, die beim Bohren mit der Lochsäge entstehen und die zwecks Zuordnung zu den Bohrlöchern entsprechend gekennzeichnet werden, müssen zur mikroskopischen Untersuchung auf holzzerstörenden Pilzbefall an eines der unter "Hinweise Pkt. 2" aufgeführten Institute geschickt werden! An den Stirnseiten der Holm-Gabel bzw. -Zunge, den Lack entfernen (siehe Fig. 3) und mit der sogenannten "Fingernagelprobe" das Holz überprüfen.

Lack entfernen und Holz überprüfen!
Remove the paint and check the wood !

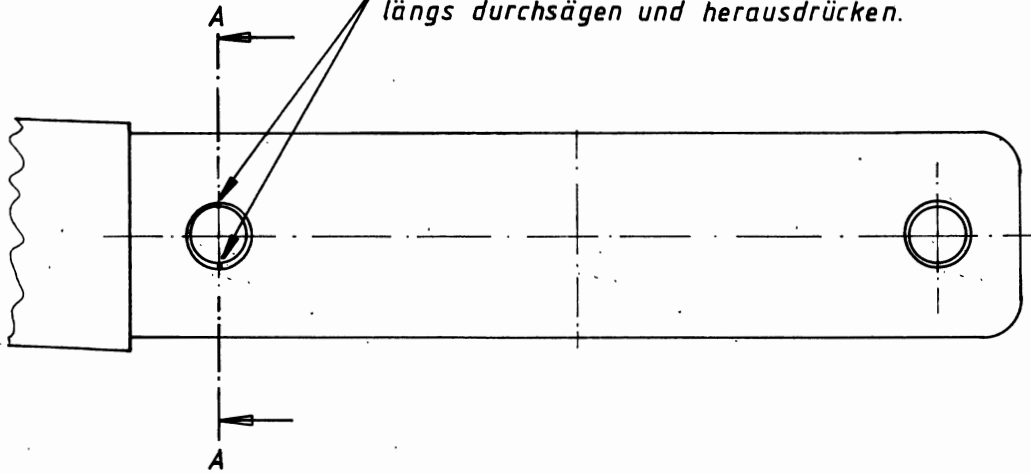
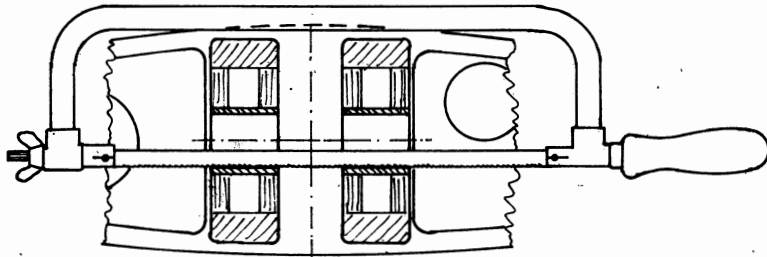
* Removal of the bushings

- 2.1 Bei deutlich sichtbarer Aufquellung bzw. Verdacht auf eingedrungenes Wasser in die Holmgabel oder in den Holmstummel muß die Hauptbolzen-Buchse entfernt und der Innenraum zwischen den Buchsen überprüft werden (siehe Fig. 6). Die Hauptbolzen-Buchsen sind normalerweise mit der Hauptholmwicklung plan bzw. sie liegen minimal zurück.

Carefully saw through the bushings (at the top and at the bottom) in the longitudinal sense and then press them out!

Buchse für Hauptbolzen oben und unten vorsichtig längs durchsägen und herausdrücken.
