Gegenstand: Sicherung der Lufttüchtigkeit, Vorbeugung gegen Höhenleitwerksflattern

Betroffen: Alle ASW 19 und ASW 19 B
Werk-Nr. 19001 bis 19402
außer 19019 und 19210

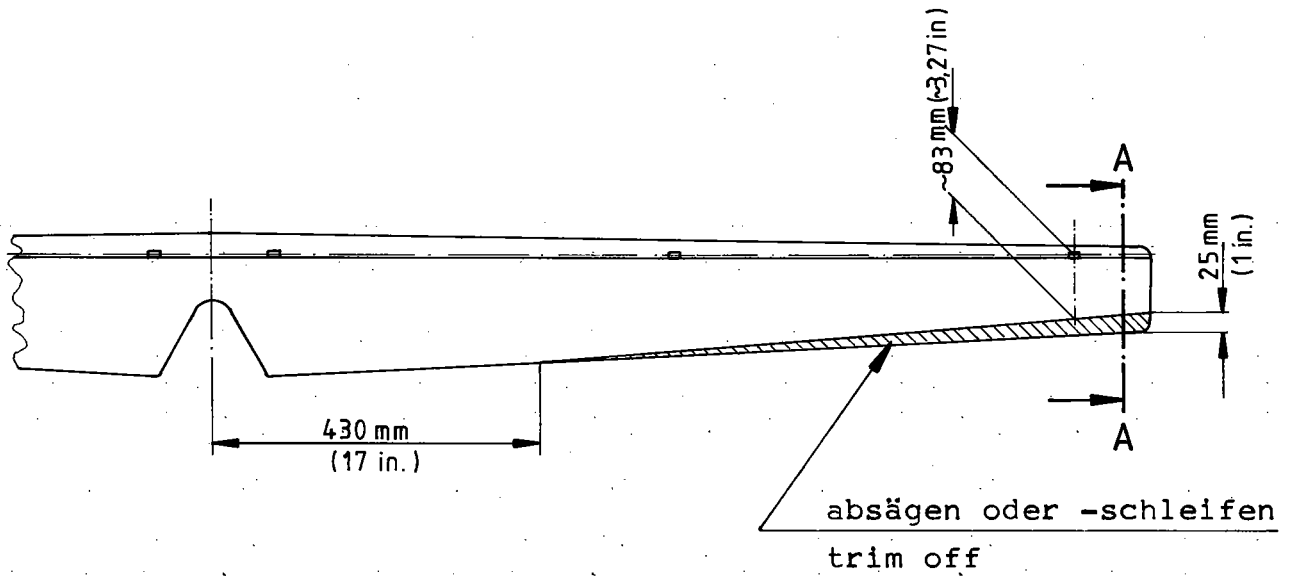
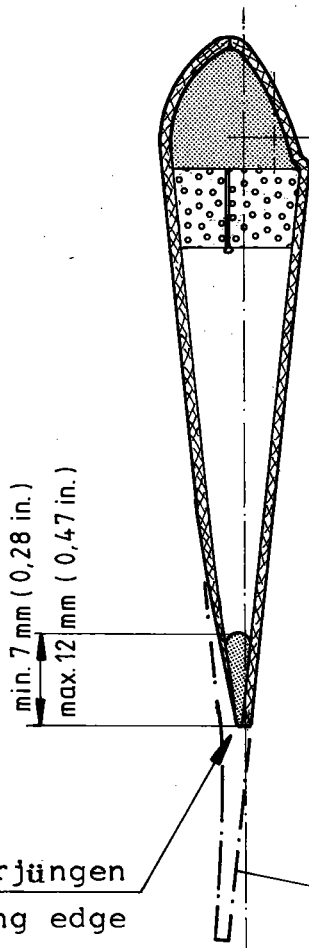
A-A

Eine weitere Flatterrechnung ergab, daß das Kürzen der Höhenruderhinterkante zu den Randbogen hin (siehe Skizze auf Blatt 4 und geändertes Zeichnungsblatt 190.35.S1) eine Wiederholung dieser Flatterfälle trotz teilweise geschädigter Steuerung im zulässigen Geschwindigkeitsbereich unmöglich macht.

Verleimung, glue joint

2. Gemäß Skizze auf Blatt 4 dieser TM wird die Hinterkante des Höhenruders abgesägt oder -geschliffen und von der Unterseite her abgeschrägt.

Falls bei diesen Arbeiten festgestellt wird, daß die Verleimung der Ober- und Unterschale des Höhenruders nicht mehr gegeben ist, so sind beide Schalenhälften aufzurauen und mit einer Klebemischung aus

in einer Mindestbreite von 7 mm aber nicht mehr als 12 mm zu verleimen.

Das Abschneiden der Hinterkante und das Bearbeiten zu einer wieder spitzen Hinterkante hat die Wirkung eines erheblich schwereren Massenausgleichs vor der Drehachse. Es kommt also darauf an, möglichst viel Gewicht zu sparen und evtl. nötige Verklebung auf ein Minimum zu beschränken.

Ebenso ist die beigeschliffene Unterseite mit möglichst wenig Spachtel zu glätten und mit weißem Lack (Original Lesonal 03-69469 mit 10 % Härter aber auch Acryllack aus der Spraydose zu konservieren. Auch hier kommt es darauf an, mit möglichst wenig Material auszukommen.
