Gegenstand:

Mögliche Falschmontage des Seilführungsbeschlages der Schleppkupplung und dadurch hervorgerufene Fehlfunktion

Alle ASW 19 und 19 B
Werk-Nr. 19001 bis 19405

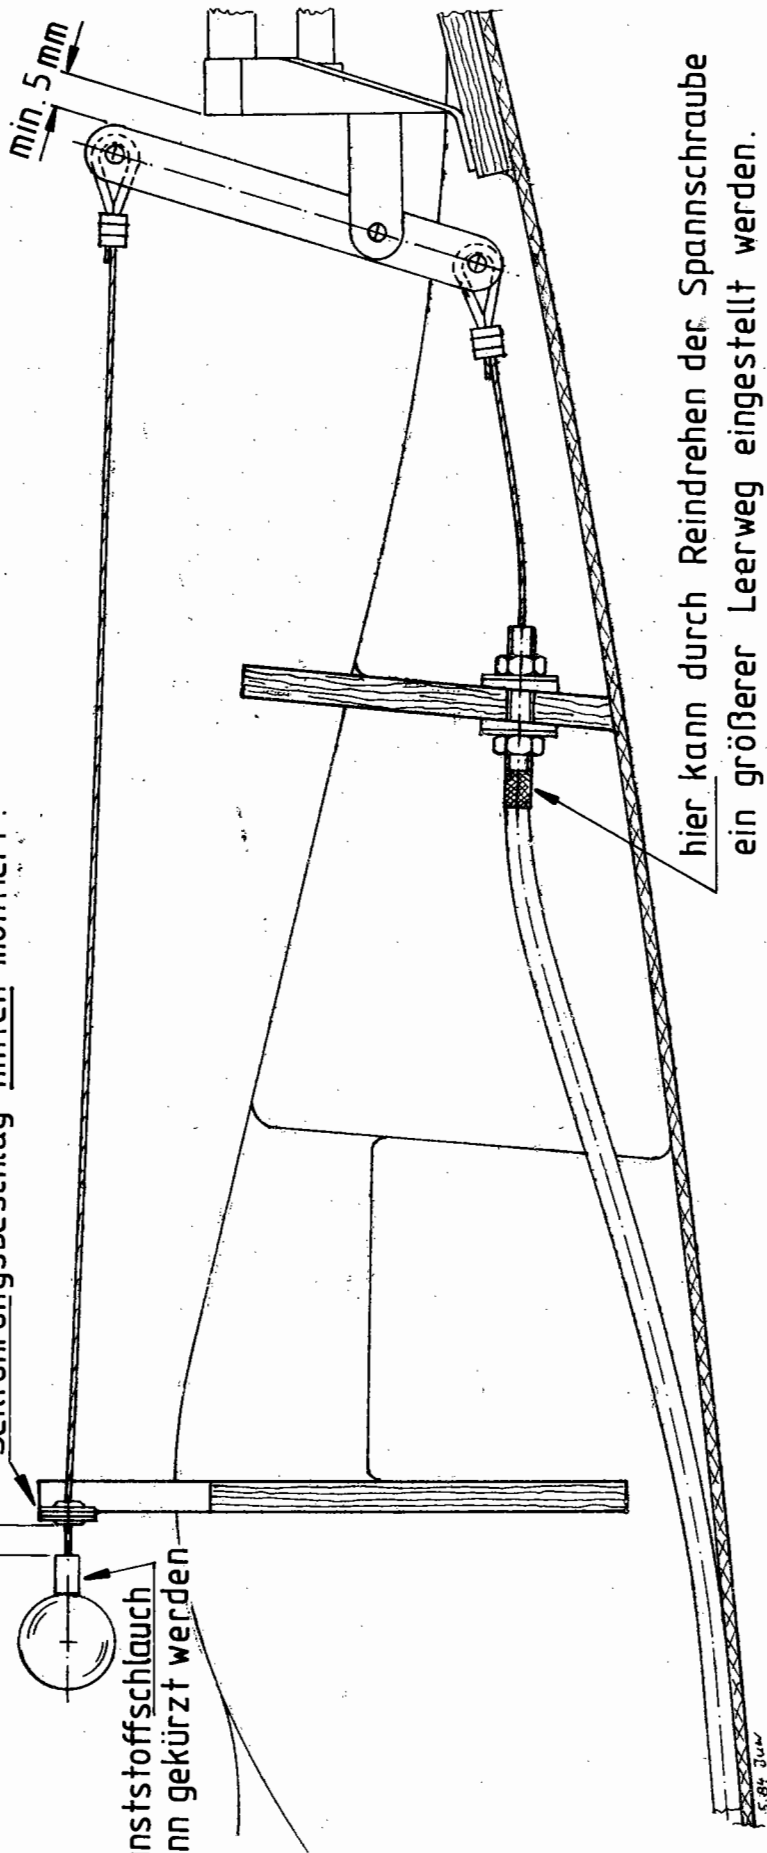
Wenn der Seilführungsbeschluss vorn mit ausreichendem Leerweg montiert ist (Fig. 1), so verschwindet der Leerweg, wenn der Beschluss irrtümlich hinten montiert wird (Fig. 2).

Seilführungsbeschlag hinten montiert!

12 mm Leerweg

Daher müssen bei allen ASW 19 u. 19 B die Seilführungsbeschlüsse nach hinten, mit genügend Leerweg versehen, montiert werden (Fig. 2).

1. Überprüfen, ob der Seilführungsbeschluss vor (Fig. 1) oder hinter dem Steuerspant montiert ist (Fig. 2).
2. Ist der Beschluss vorn angebracht, muß er nach hinten ummontiert werden!
3. Jetzt muß überprüft werden, ob genügend Leerweg, wie in Fig. 2 angegeben, vorhanden ist. Bei zu geringem Leerweg, kann der Kunststoffschlauch am Kugelgriff entsprechend gekürzt und/oder durch Reindrehen der Spannschraube (Fig. 2) der Leerweg vergrößert werden.

Kunststoffschlauch kann gekürzt werden

hier kann durch Reindrehen der Spannschraube ein größerer Leerweg eingestellt werden.
