Prüfungsablauf zur Erhöhung der Betriebszeit

Prüfung und Absicherung der Schnellverschlüsse (von L'Hôtelier) der Steuerung

 berpr fung, Wartung und Einstellung der Schleppkupplung

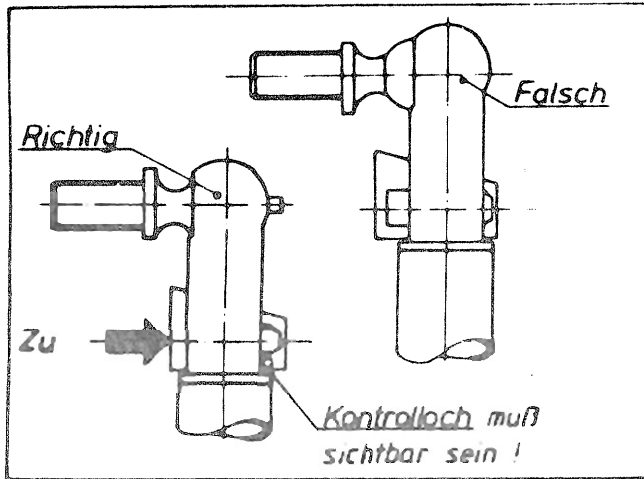
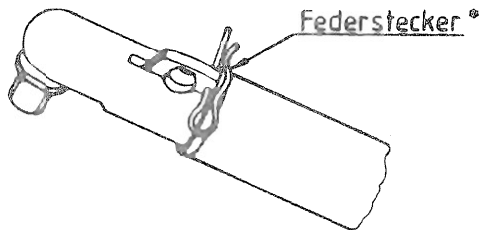
Die in der Vergangenheit gemachten Erfahrungen gehen dahin, daß besonders der Schnellverschluß am Höhenruder unkorrekt montiert oder gar vergessen wurde. Durch einen Aufkleber an der Seitenflosse soll an die korrekte Montage erinnert werden, ferner wird die Absicherung mittels Federstecker empfohlen. Dazu muß bei älteren Verschlüssen das Kontrollloch auf ca. 1,2 mm Ø aufgebohrt werden. Die Querruder- und BK-Anschlüsse im Rumpf können in gleicher Weise abgesichert werden.

*Federstecker Nr. 50030771 zu beziehen bei
Fa. A. Schleicher oder Fa. A. Würth, Postf. 1261,
7118 Künzelsau

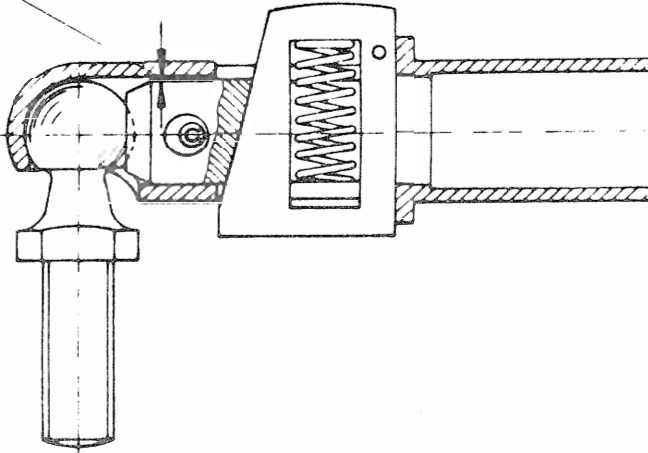
A Spiel A darf 0,15 mm nicht überschreiten
(Überprüfung mittels Draht, $\varnothing 0,15$ mm)

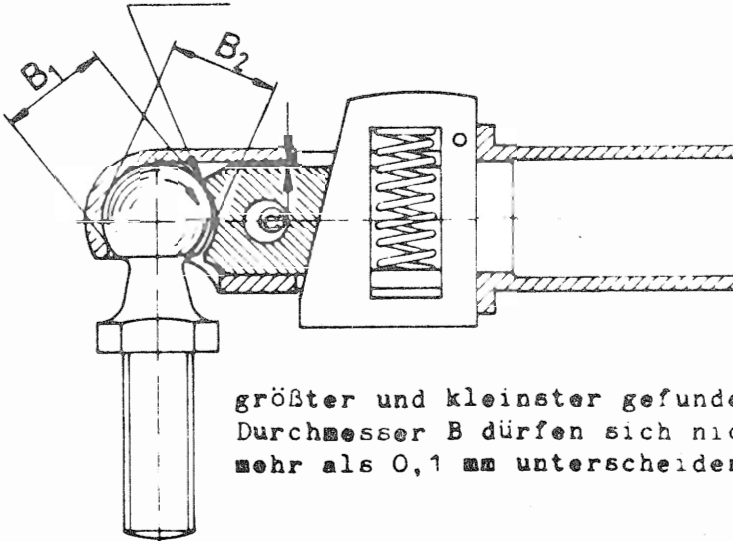
schädliche Keilwirkung, die Kugel abschabt

größter und kleinster gefundener
Durchmesser B dürfen sich nicht
mehr als 0,1 mm unterscheiden.

Der feste Sitz der Kugelh pfe in den Beschl gen ist zu  berpr fen, da lose K pfe auf Biegung im Gewinde abbrechen k nnen.

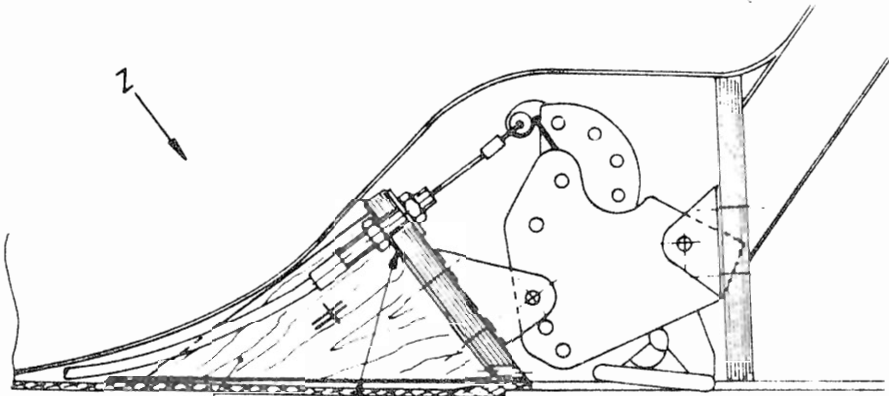
- b) Nach Bauchlandungen und/oder wenn längere Zeit Wasser im Cockpit gestanden hat, kann es vorkommen, daß die Leimung zwischen hinterem Kupplungsspannt und Rumpfachale sich gelöst hat. Dadurch wird der Kupplungseinbau weich und die Kupplung kann sich unter starken Lasten wie sie bei Seilschlägen entstehen evtl. so weit verdrehen, daß ein schwergängiger und/oder zu knapp eingestellter Kupplungszug die Verknüpfung der Kupplung öffnet.

Es hat sich als erfolgreich herausgestellt, den vorderen Kupplungsspannt der Schwerpunktkupplung durch zwei keilförmige Sperrholzklötze zu verstärken (siehe Skizze). Hierbei werden 2 Lagen Glasgewebe 92140 mit beliebigem Faserverlauf auf die Klebeflächen der Klötze gelegt und zusammen eingeharzt.

Konservierung der Entwässerungslöcher nicht vergessen !

Verstärkung
Sph 6.1013

2 Lagen 92140, beliebig

Entwässerungs-
löcher $\varnothing 6$
