LUFTTÜCHTIGKEITSANWEISUNG (Entwurf)

I 81-74/2 Schleicher

Schleicher ASW 20, alle Baureihen, ✓
alle Werknummern.Betrifft:

Querruderlager

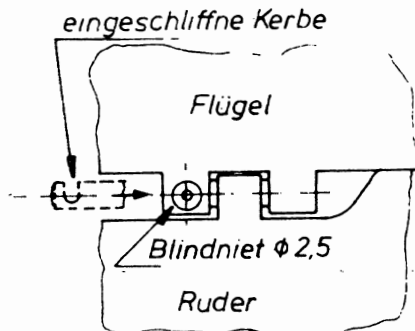
Möglichkeit einer fehlenden Sicherung der Querruderlagerachse.

Vor dem nächsten Flug nach Bekanntgabe dieser LTA sind, falls nicht bereits geschehen, die Querruderlager zu überprüfen, ob der Blindniet, der zur Sicherung der Lagerachse dient, (siehe Bild), vorhanden ist. Der Nietkopf ist unter dem Klebestreifen zu fühlen, nötigenfalls ist der Klebestreifen zur Prüfung zu entfernen.
