Vorbeugemaßnahmen gegen Flattererscheinungen unter besonderen Betriebsbedingungen.

### Prüfung und Absicherung der Schnellverschlüsse (von L'Hôtelier) der Steuerung

### Überprüfung, Wartung und Einstellung der Schleppkupplung

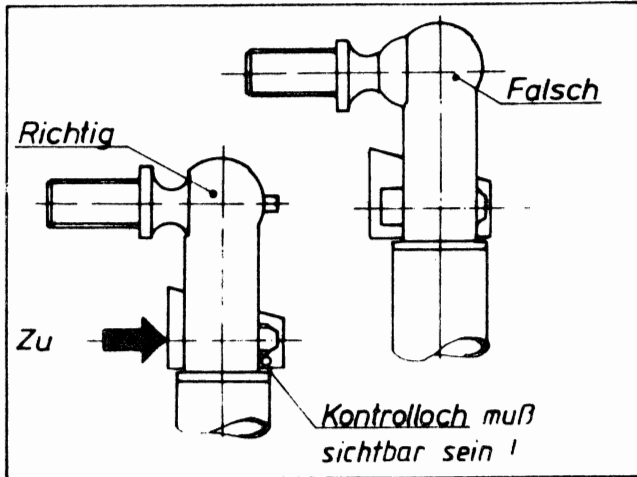
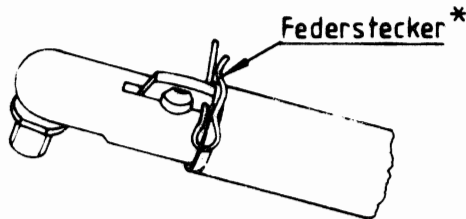
Die in der Vergangenheit gemachten Erfahrungen gehen dahin, daß besonders der Schnellverschluß am Höhenruder unkorrekt montiert oder gar vergessen wurde. Durch einen Aufkleber an der Seitenflosse soll an die korrekte Montage erinnert werden, ferner wird die Absicherung mittels Federstecker empfohlen. Dazu muß bei älteren Verschlüssen das Kontrollloch auf ca. 1,2 mm Ø aufgebohrt werden. Die Querruder-, Wölbklappen- und BK-Anschlüsse im Rumpf können in gleicher Weise abgesichert werden.

\*Federstecker Nr. 50030771 zu beziehen bei Firma  
A. Schleicher oder Fa. A. Würth, Postf. 12 61,  
7118 Künzelsau

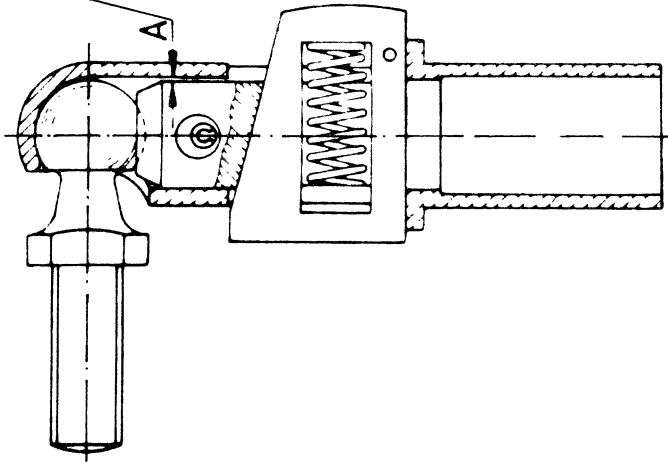
Spiel A darf 0,15 mm nicht überschreiten,  
die Überprüfung erfolgt mit einem Draht  
von 0,15 mm  $\varnothing$  !

schädliche Keilwirkung, die Kugel abschabt

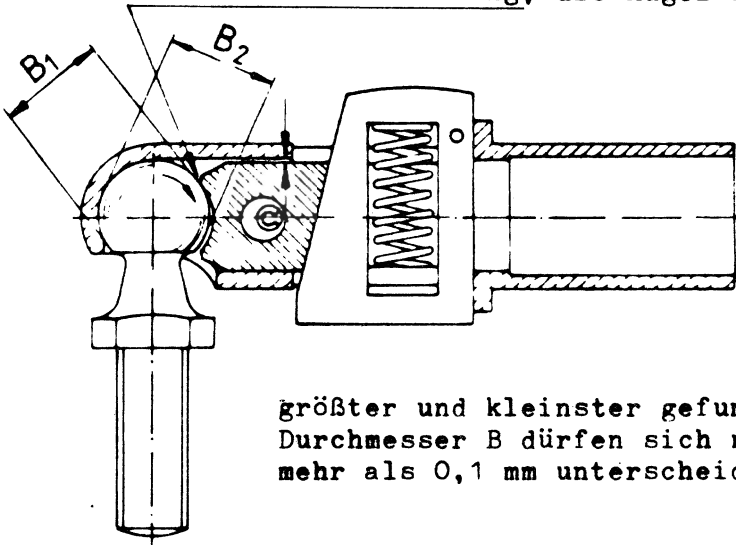
größter und kleinster gefundener  
Durchmesser B dürfen sich nicht  
mehr als 0,1 mm unterscheiden.

Der feste Sitz der Kugelköpfe in den Beschlügen ist zu überprüfen, da lose Köpfe auf Biegung im Gewinde abbrechen können.

Spalt entstanden durch Lösen des Kopfes  
oder durch Ausschlagen des Hebelmaterials.

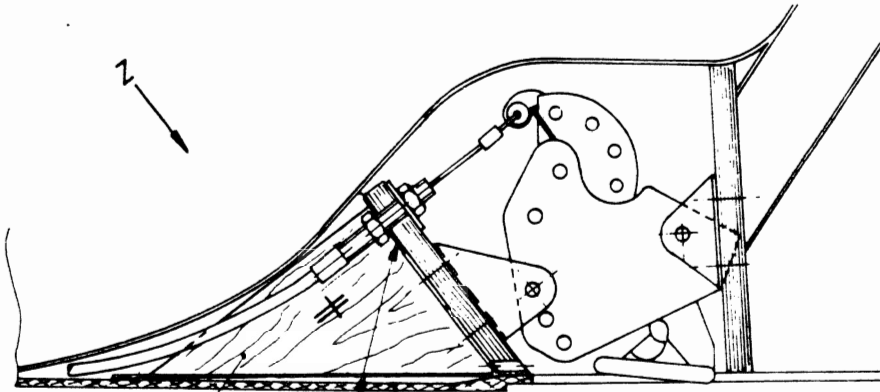
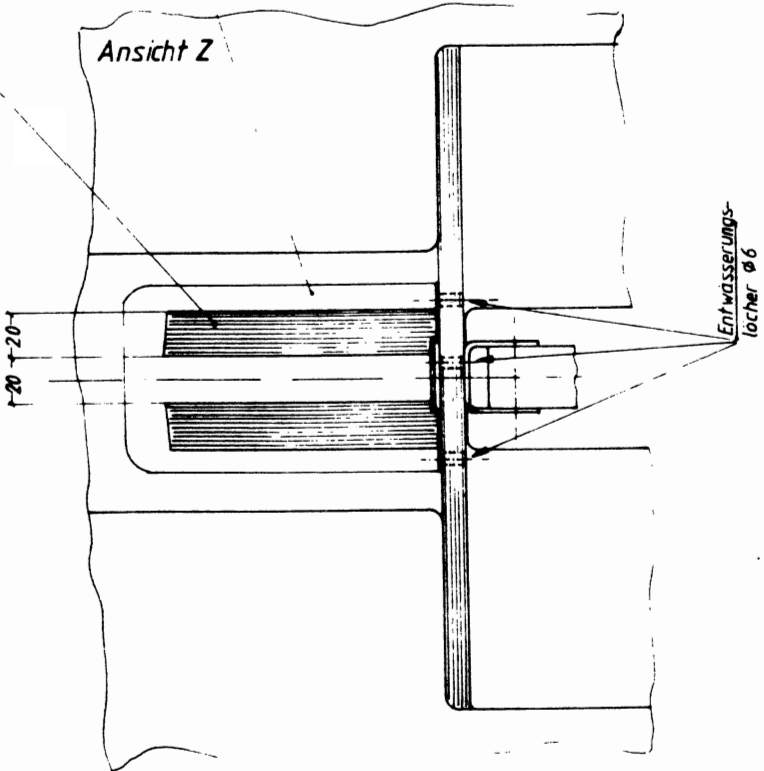
- b) Nach Bauchlandungen und/oder wenn längere Zeit Wasser im Cockpit gestanden hat, kann es vorkommen, daß die Leimung zwischen hinterem Kupplungsspannt und Rumpfschale sich gelöst hat. Dadurch wird der Kupplungseinbau weich und die Kupplung kann sich unter starken Lasten wie sie bei Seilschlägen entstehen evtl. so weit verdrehen, daß ein schwergängiger und/oder zu knapp eingestellter Kupplungszug die Verknüpfung der Kupplung öffnet.

Es hat sich als erfolgreich herausgestellt, den vorderen Kupplungsspannt der Schwerpunktkupplung durch zwei keilförmige Sperrholzklötze zu verstärken (siehe Skizze). Hierbei werden 2 Lagen Glasgewebe 92140 mit beliebigem Faserverlauf auf die Klebeflächen der Klötze gelegt und zusammen eingeharzt.

Verstärkung  
Sph. 6.1013

2 Lagen 92140, beliebig
