Gegenstand:

Mögliche Falschmontage des Seilführungsbeschlages der Schleppkupplung und dadurch hervorgerufene Fehlfunktion

Betroffen:Alle ASW 20 bzw. 20 L und ASW 20 B
Werk-Nr. 20 001 bis 20 611 Werk-Nr. 20 620 bis 20 626**Dringlichkeit:**

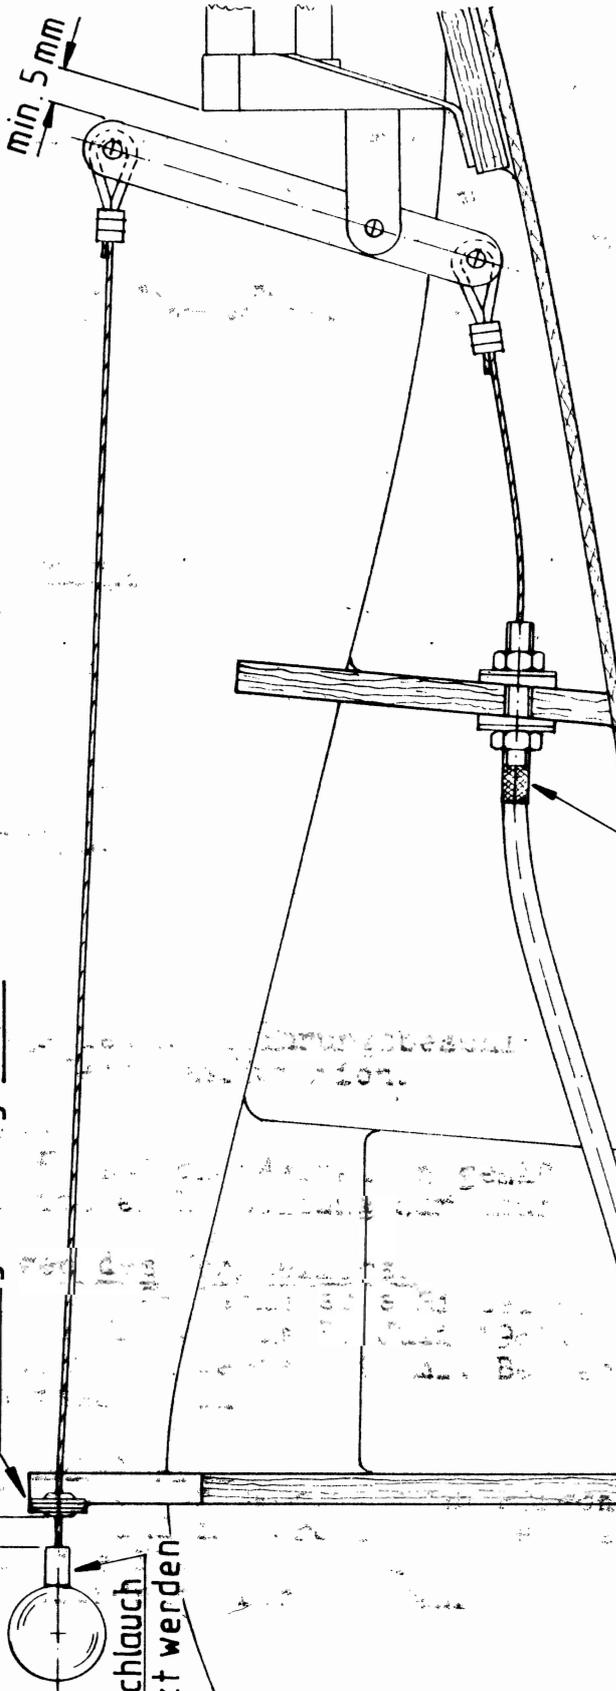
Bei älteren ASW 20 / 20 L / 20 B wurde serienmäßig der Seilführungsbeschlage wie in Fig. 1 dargestellt vor dem Steuerspant montiert, bei Flugzeugen neueren Datums wird der Beschlage serienmäßig hinten montiert (Fig. 2).

Wenn der Seilführungsbeschlage vorn mit ausreichendem Leerweg montiert ist (Fig. 1), so verschwindet der Leerweg, wenn der Beschlage irrtümlich hinten montiert wird (Fig. 2).

Seilführungsbeschlag vorn montiert!

12 mm Leerweg
Seilführungsbeschlag hinten montiert!

Daher müssen bei allen ASW 20/20L/20 B die Seilführungsbeschlage nach hinten, mit genügend Leerweg versehen, montiert werden (Fig. 2).

1. Überprüfen, ob der Seilführungsbeschlage vor (Fig. 1) oder hinter dem Steuerspant montiert ist (Fig. 2).
2. Ist der Beschlage vorn angebracht, muß er nach hinten ummontiert werden!
3. Jetzt muß überprüft werden, ob genügend Leerweg, wie in Fig. 2 angegeben, vorhanden ist. Bei zu geringem Leerweg, kann der Kunststoffschlauch am Kugelgriff entsprechend gekürzt und/oder durch Reindrehen der Spanschraube (Fig. 2) der Leerweg vergrößert werden.

Kunststoffschlauch
kann gekürzt werden

hier kann Reindreihen der Spannschraube
ein größerer Leerweg eingestellt werden.
