Gegenstand: Vorbeugen gegen Quersteuerflattern

Betroffen: ASW 20 alle Baureihen und Werknummern
20001 bis 20860 und 20950 bis 20951

Dringlichkeit: Sofort, vor dem nächsten Start

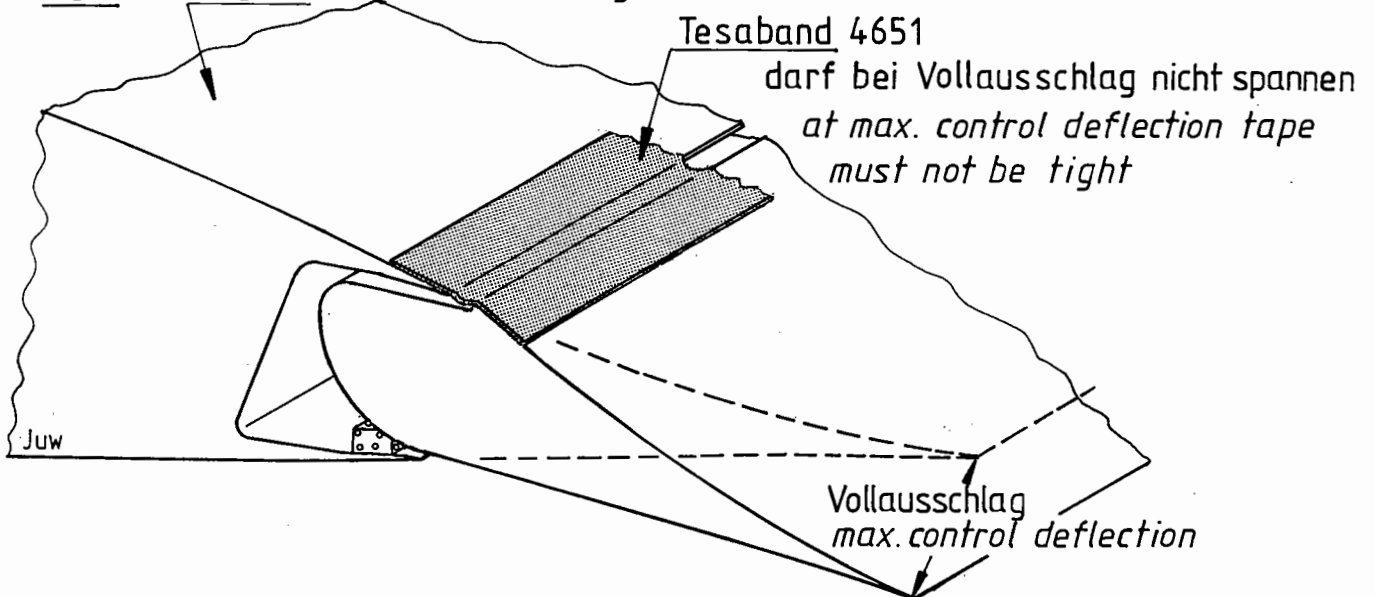
Fig. 1 Flügelunterseite lower wing surface

1. Vor dem nächsten Start ist zu prüfen, ob der Ruderspalt der ASW 20 auf der Flügelunterseite
 - 1.1 mit dem serienmäßigen kunststoffstabilisierten Gewebeband "Tesaband 4651, weiß" (38 mm) ausgerüstet ist (siehe Fig. 1), wobei die Kunststoffsicht auf dem Gewebe nicht beschädigt, verfärbt oder gar verwittert sein darf. Das Band darf bei Vollausschlag der Ruder nicht spannen.
oder
 - 1.2 Ob die ASW 20 mit vorgebogenen Stahlband (0,07 mm dick) oder vorgebogenem Kunststoffband (Mylar 0,25 mm dick) abgedeckt ist, wobei unbedingt ein Teflon-Dichtband zum Abdichten und zur Reibungsverminderung darunter liegen muß (siehe Fig. 2).

- 2.1 Bis dahin muß das serienmäßige Gewebeband "Tesaband 4651 weiß", 38mm breit, wie in Fig. 1 dargestellt, neu aufgeklebt werden. Bei der ASW 20 und 20 L sollte das Gewebeband flügelseitig nicht in eine tiefergelegte Stufe eingelassen sondern auf die Flügeloberfläche geklebt sein. Laut Aussage der Aerodynamiker wirkt das relativ dicke und breite Gewebeband eventuell auch als Turbulator zur Vermeidung laminarer Ablöseblasen auf der Ruderunterseite. Sollte bei der ASW 20 und 20 L das Gewebeband in die Flügelkontur eingelassen sein, ist zusätzlich ein Turbulator (Zick-Zack- oder Noppenband) zu verwenden, der direkt vor dem Gewebeband angebracht werden muß. Bei der ASW 20 B, BL, C, CL ist das Gewebeband (falls der Ruderspalt nicht mit einer elastischen Lippe abgedeckt ist) serienmäßig in eine Stufe eingelassen, deshalb dürfen die Blasturbulatoren hier nicht außer Funktion gesetzt werden. Diese Blasturbulatoren müssen von Zeit zu Zeit auf einwandfreie Funktion überprüft und die Ausblaslöcher gegebenenfalls gereinigt werden.
