ASW 20 L - Flughandbuch -

Vorbeugemaßnahmen gegen Flattererscheinungen unter besonderen Betriebsbedingungen.

TM - Nr. 17

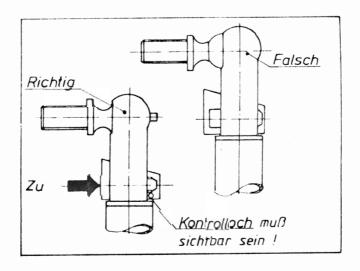
Die in der Vergangenheit gemachten Erfahrungen gehen dahin, daß besonders der Schnellverschluß am Höhenruder unkorrekt montiert oder gar vergessen wurde.
Durch einen Aufkleber an der Seitenflosse soll an die korrekte Montage erinnert werden, ferner wird die Absicherung mittels Federstecker empfohlen.

Dazu muß bei älteren Verschlüssen das Kontrolloch auf ca. 1,2 mm Ø aufgebohrt werden. Die Querruder-, Wölbklappen- und BK-Anschlüsse im Rumpf können in gleicher Weise abgesichert werden.

*Federstecker Nr. 50030771 zu beziehen bei Firma A. Schleicher oder Fa. A. Würth, Postf. 12 61, 7118 Künzel sau

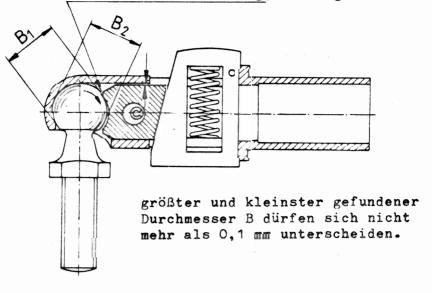
44 c

Spiel A darf 0,15 mm nicht überschreiten, die Überprüfung erfolgt mit einem Draht von 0,15 mm Ø!

schädliche Keilwirkung, die Kugel abschabt

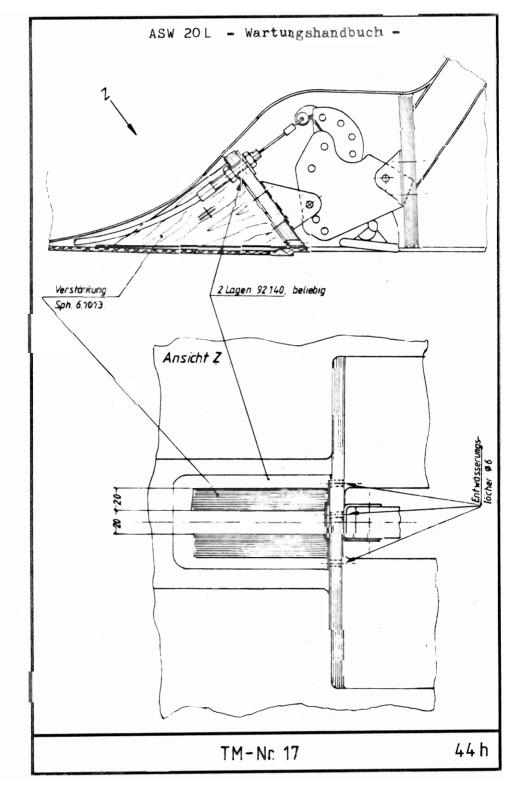
b) Nach Bauchlandungen und/oder wenn längere Zeit Vasser im Cockpit gestanden hat, kann es vorkommen, daß die Leimung zwischen hinterem Kupplungsspant und Rumpfschale sich gelöst hat. Dadurch wird der Kupplungseinbau weich und die Kupplung kann sich unter starken Lasten wie sie bei Seilschlägen entstehen evtl. so weit verdrehen, daß ein schwergängiger und/oder zu knappeingestellter Kupplungszug die Verknieung der Kupplung öffnet.

In diesem Fall ist die Leimung zwischen Kupplung und Spant zu reparieren, indem die Leimfläche sauber gemacht wird und der dabei entstehende Schlitz (z.B. durch Sägeblatt einer Stichsäge) mit einer Klebemasse aus

verspachtelt und verleimt wird. Andere Füllmassen als Aerosil dürfen nicht verwendet werden, da sie niedrigere Festigkeit ergeben (Microballons) oder bei Feuchtigkeit wieder quellen (Baumwollflocken).

Es hat sich als erfolgreich herausgestellt, den vorderen Kupplungsspant der Schwerpunktkupplung durch zwei keilförmige Sperrholzklötze zu verstärken (siehe Skizze). Hierbei werden 2 Lagen Glasgewebe 92140 mit beliebigem Faserverlauf auf die Klebeflächen der Klötze gelegt und zusammen eingeharzt.
