Gegenstand: Änderung der Seilführung am Ausklinkzug

Betroffen: Segelflugzeug ASK 21, Werk-Nr. 21001 bis  
Werk-Nr. 21196

ALEXANDER SCHLEICHER  
Segelflugzeugbau

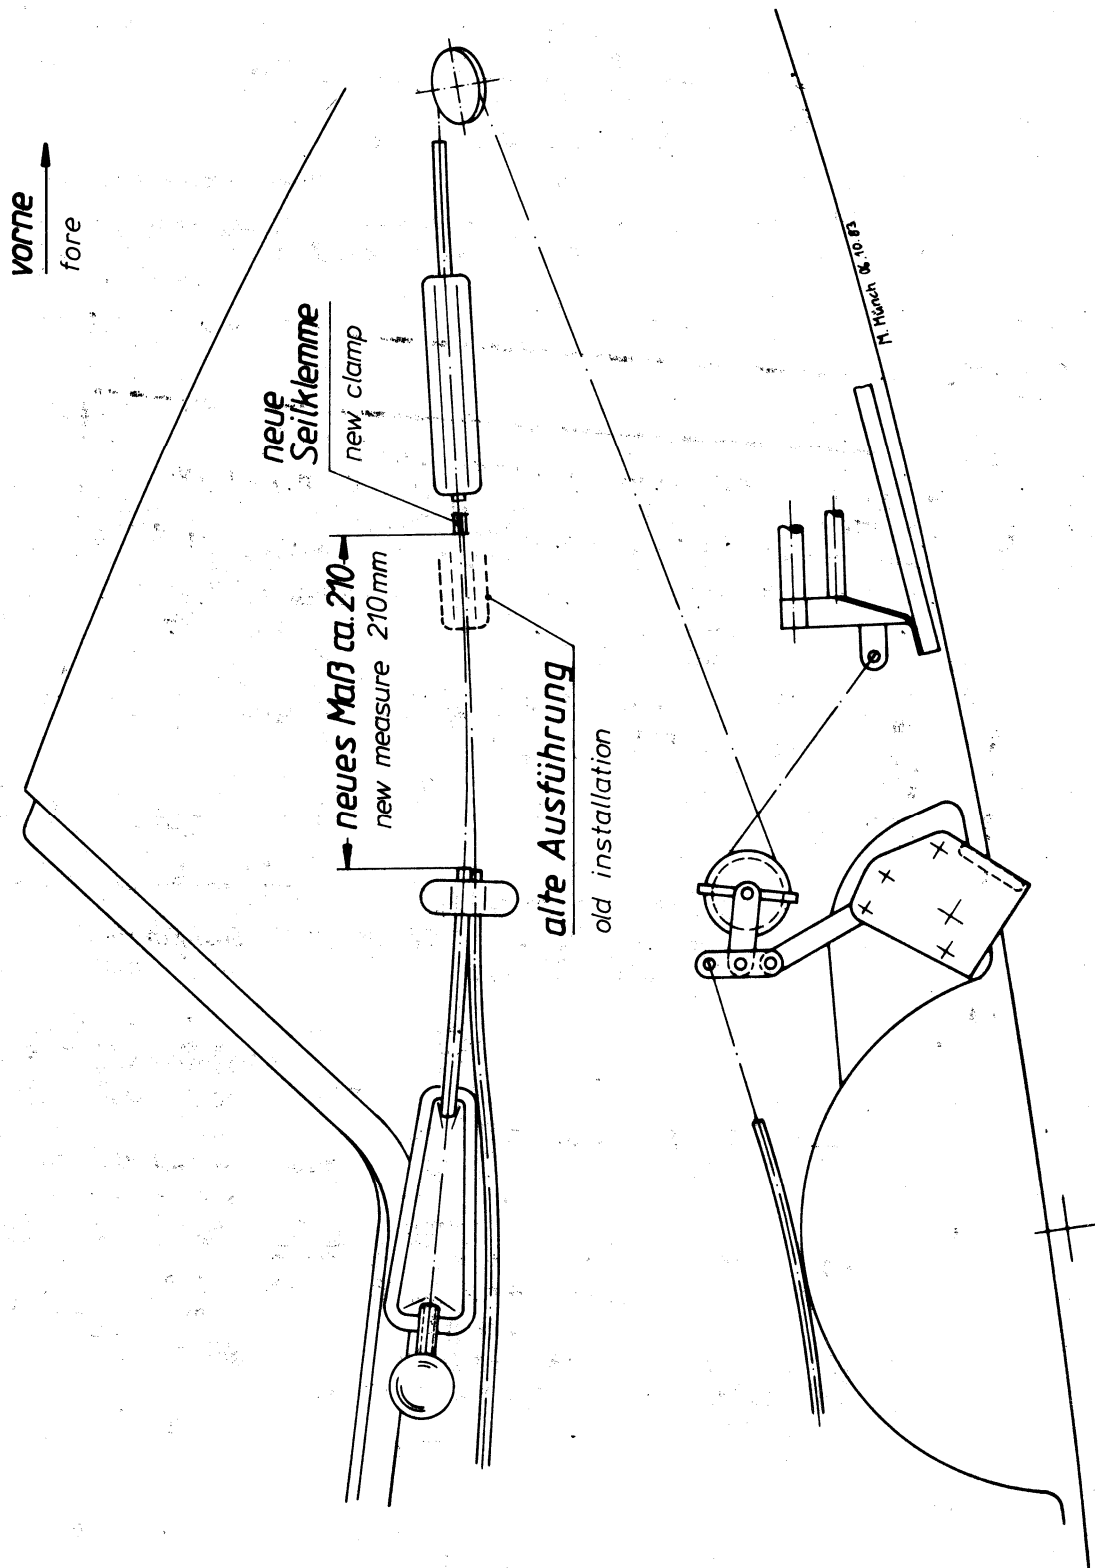
Vorgang: Es hat sich herausgestellt, daß der Kupplungszug im Laufe der Zeit dazu neigt, Schlaufen zu bilden. Diese Schlaufen führen, weil sie relativ kurz sind, zu starker Biegebeanspruchung des Seiles, hauptsächlich an der Verbindungsklemme.

1. Sofort nach Erhalt der Technischen Mitteilung, Ausklinkzug auf mögliche Bruchstellen an der Verzweigungsklemme überprüfen.
2. Nach Zeichnung auf Blatt 2 der Technischen Mitteilung ist der Kupplungszug neu einzuziehen. Es kommt hauptsächlich darauf an, daß eventuell mögliche Schlaufen nicht zu starken Biegebelastungen an der Klemme führen.  
Die Schlaufen bilden sich vorzugsweise, wenn ein Knopf vorne oder hinten, die Bewegung nicht mitmacht.  
Der neue Verlauf des Kupplungszuges soll zu größeren Schlaufen führen, die größere Radien bilden und so zu geringerer Biegebelastung des Seils an der Klemme führen.
3. Die Seite 43 vom Wartungshandbuch ist gegen die Seite 43 a auszutauschen.
