Gegenstand: Problembeseitigung an der Motorsteuereinheit (ECU)
Subject: *Trouble shooting of the Engine Control Unit (ECU)*

Affected: installiert in ASK 21 Mi, ASH 25 Mi und ASH 31 Mi mit Triebwerk IAE50R-AA
ECU Serial-No. 1527-90001 up to -90050
unless RDC-E1-003 has already been conducted
installed in ASK 21 Mi, ASH 25 Mi and ASH 31 Mi with engine type IAE50R-AA

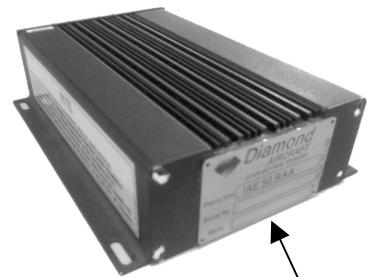
Hinweis: Das Schild mit der Serien-Nr. der ECU befindet sich auf der dem Stecker gegenüberliegenden Gehäuseseite:

Note: *The serial number label can be found on the housing of the ECU opposite to the connector:*
