Gegenstand:

Austausch der Trimmfeder

ASW 22

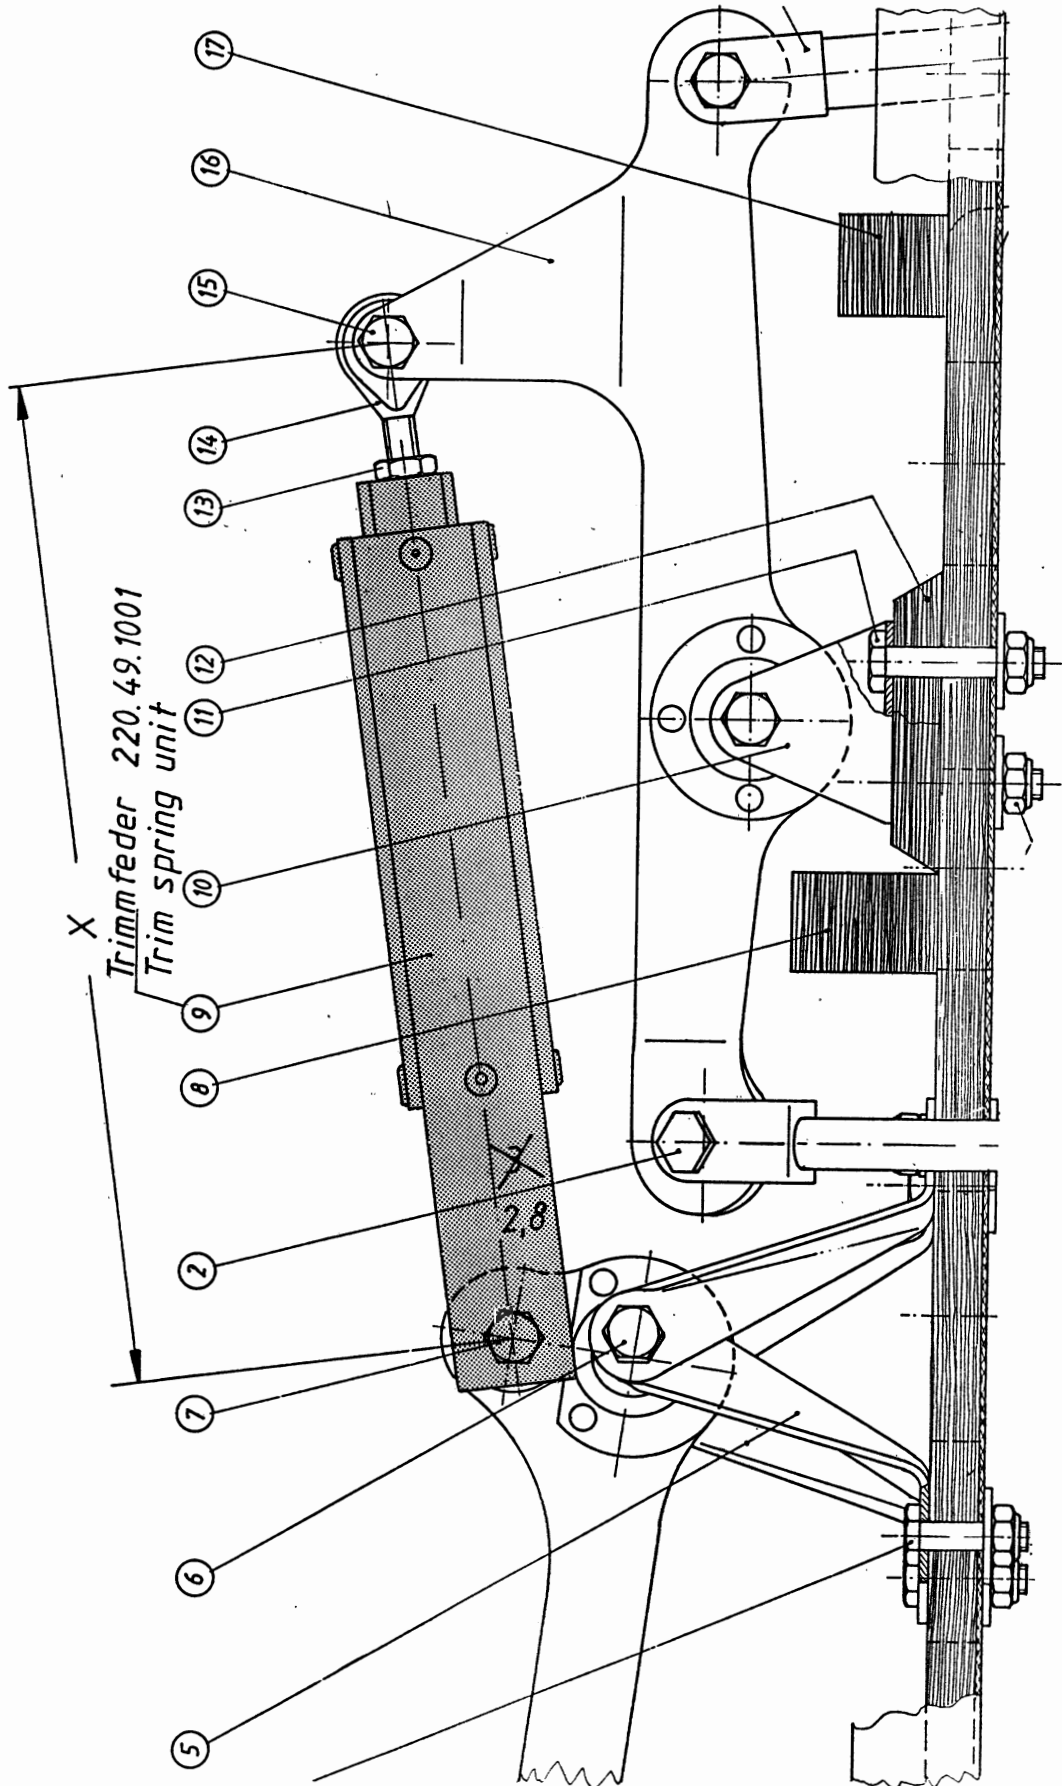
Fig. 1

Hervorgerufen durch eine ungünstige Materialwahl der Druckfeder in der Trimmfeder, kommt es zum Nachlassen der Federspannung. Dies kann zur Folge haben, daß das Flugzeug über den von JAR 22 geforderten Geschwindigkeitsbereich nicht mehr voll trimmbar ist.

1. Die Trimmfeder 220.49.1001 gekennzeichnet mit Schlagzahl "3", wird durch eine neue gekennzeichnet mit "2,8", ausgetauscht.

Es ist darauf zu achten, daß vor dem Einbau die neue Trimmfeder auf die Länge "X" der ausgebauten Trimmfeder eingestellt wird (siehe Fig.1).
