Gegenstand: ASK 23: Änderung des Flug- und Wartungshandbuches
ASK 23B: Änderung des Wartungshandbuches

Betroffen: Alle ASK 23 und ASK 23 B, Geräte-Nr. 353
Ab Werk-Nr. 23 001

ASK 23 / ASK 23B
Technische Mitteilung
Nr. 6

Alexander Schleicher
GmbH & Co.
Segelflugzeugbau
D-6416 Poppenhausen

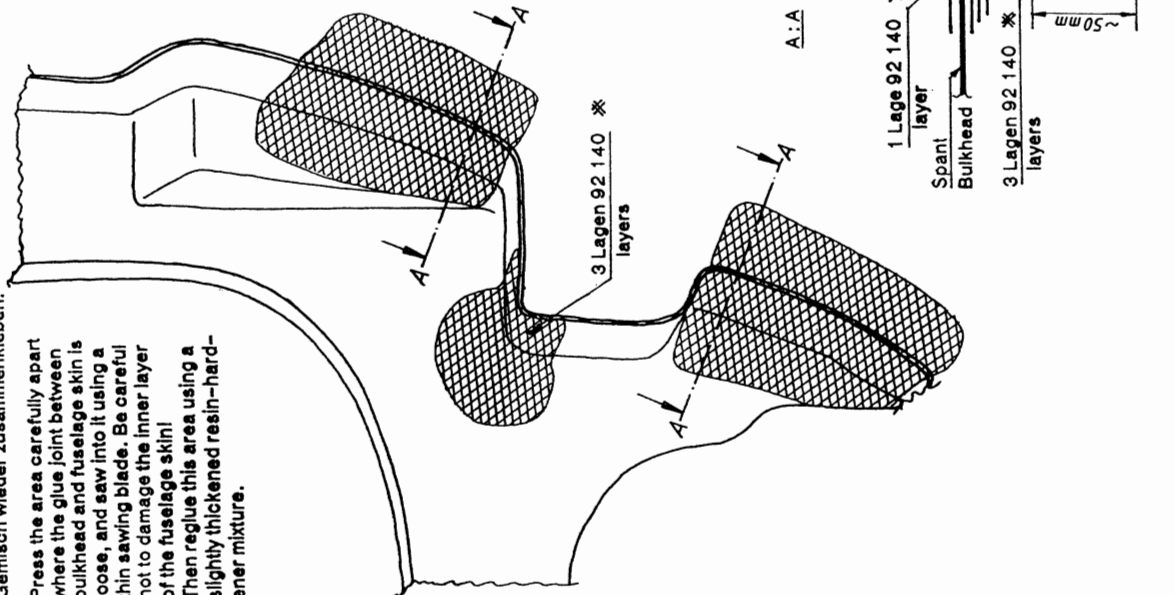
Gegenstand/Subject: Reparatur des Hauptspants II
Repair of main bulkhead II

Es ist wiederholt vorgekommen, daß durch abgenutzte oder nicht richtig eingestellte bzw. nicht rechtzeitig nachgestellter Radbremse, beim Betätigen der Bremsklappen, der Bremsklappen-Umlenkhebel I gegen den Hauptspant II (Fahrwerkspant) schlagen, diesen beschädigen und losschälen kann. Aus diesem Grund wurde das Einstellen der Radbremse und der Bremsklappen in den Wartungshandbüchern der ASK 23 und ASK 23B überarbeitet.

Den Bereich der gelösten Klebung zwischen Spant und Rumpfschale vorsichtig auseinanderdrücken und mit einem dünnen Sägeblatt einsägen. Darauf achten, daß das Innengewebe der Rumpfschale nicht beschädigt wird! Dann mit leicht angedicktem Harz-Härter-Gemisch wieder zusammenkleben.

Press the area carefully apart where the glue joint between bulkhead and fuselage skin is loose, and saw into it using a thin sawing blade. Be careful not to damage the inner layer of the fuselage skin!
Then reglue this area using a slightly thickened resin-hardener mixture.
