ASW 24 E
Technische Mitteilung
Nr. 02

Alexander Schleicher
GmbH & Co.
Segelflugzeugbau
D-6416 Poppenhausen

Gegenstand:

- A) Sicherung der Schrauben am Gelenk des Motorträgers.
- B) Austausch des unteren Haltebeschlages der Gasfeder an der Ausfahrspindel.
- C) Ergänzung des Wartungshandbuchs.

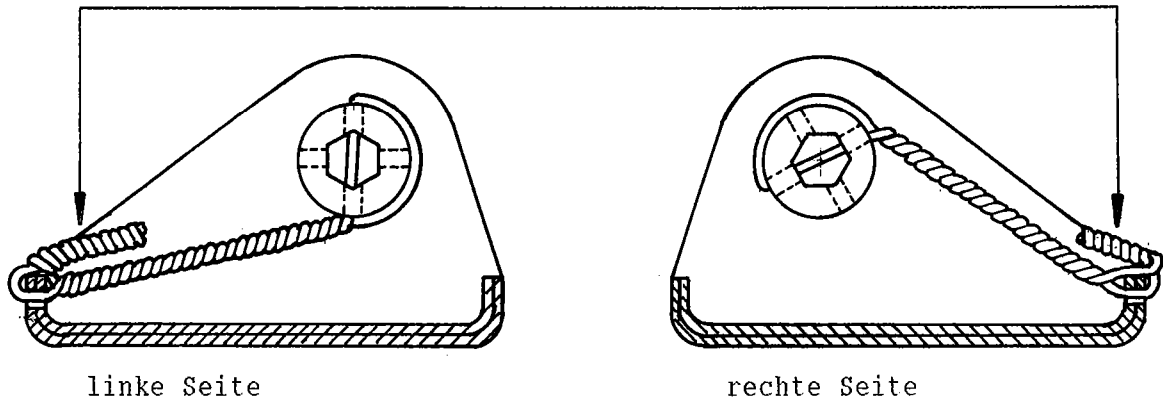
Fig. 1:

- zu A) Bei einigen Motorseglern des Musters ASW 24 E haben sich die Zylinderschrauben M10 am Gelenk des Motorträgers gelöst (siehe Fig. 2.2-5, Lfd.Nr. 29 auf Seite 2.11 des Wartungshandbuches).
- zu B) Bei einigen Motorseglern des Musters ASW 24 E ist die Zylinderschraube M6 am unteren Haltebeschlag der Gasfeder an der Ausfahrspindel gebrochen (siehe Fig. 2.2-7, Lfd.Nr. 53 auf Seite 2.13 des Wartungshandbuches).

- A-1) Haben sich die Zylinderschrauben M10 am Gelenk des Motorträgers nicht gelöst (siehe Fig. 2.2-5, Lfd. Nr. 29 auf Seite 2.11 des Wartungshandbuches), müssen sie mit einem dickeren Sicherungsdraht $\varnothing 1,4$ mm nach Fig. 1 unter "Material und Zeichnungen" gesichert werden.

Drahtenden mindestens 6 Windungen !
