- Gegenstand:**
1. Erhöhung der Lebensdauer der Zelle von 6000 auf 12000 Flugstunden.
  2. Untersuchung der Höhensteuerung nach Rumpf- und Fahrwerksreparaturen.
  3. Zusätzliche Sicherung für die hinteren Fahrwerksschrauben, Änderung von Wartungsintervallen.
  4. Einarbeitung der LTA-Nr. 1993-001/3 über die zwingende Verwendung von Sicherungen für die L`Hotellier Schnellverschlüsse in das Flug- und Wartungshandbuch.

**Betroffen:** Alle Segelflugzeuge ASH 25, alle Baureihen, Geräte-Nr.: L-364  
Motorsegler mit der Geräte-Nr.: L-858, *nur* Baureihe ASH 25 E, alle Werknummern

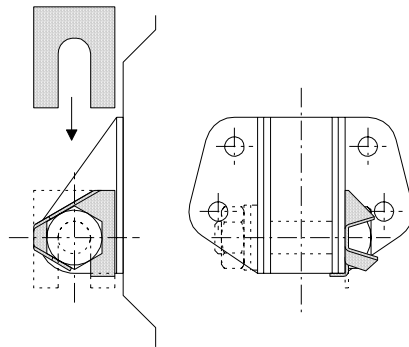
3. Die beiden Verschraubungen der H-Strebe des Fahrwerks mit den Beschlägen am hinteren Fahrwerkspants haben sich vereinzelt gelöst. Falls diese Schraubverbindung nicht mit Schraubensicherungsblech markiert ist, ist die Verschraubung auf jeder Seite zu lösen und ein Sicherungsblech einzufügen, welches nach dem Anziehen der Verschraubung umzubiegen ist.  
Ist die Sicherungsmarkierung vorhanden und in Ordnung, entfällt diese Maßnahme, da dann bereits in der Fertigung diese Verbindung mit Loctite gesichert wurde.  
Eine jährliche Kontrolle der Seilrolle der Seitensteuerung in der Seitenflosse ist nicht mehr nötig. Die Betriebserfahrung mit über 200 Flugzeuge der Muster ASH 25 und ASW 22 hat gezeigt, daß diese Seilumlenkung nicht lebensdauerkritisch ist.  
Die Schmierintervalle aller Ruderlager können ebenso deutlich verlängert werden, da sie durch die beidseitigen, elastischen Abdeckbänder vor Staub und anderen Umwelteinflüssen ausreichend geschützt sind.

3. Falls notwendig, sind Sicherungsbleche der Firma Schleicher entsprechend der nachfolgenden Skizze einbauen.
