Gegenstand: Austausch eines Umlenkhebels der Wölbklappensteuerung im Rumpf

Betroffen: ASW 22 Type Certificate LBA 351 Baureihen ASW 22 / 22 B / 22 BL
ASH 25 Type Certificate LBA 364
ASH 25 E Type Certificate LBA 858 (mit Rotax 275-Triebwerk)

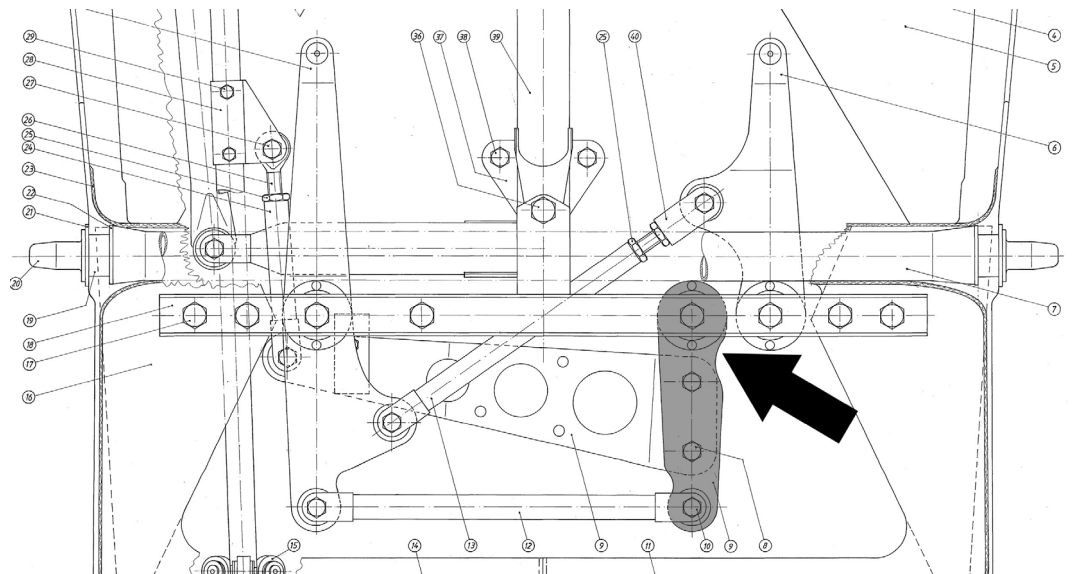
Fig. 1: Position des Wölbklappen-Umlenkhebels hinter dem hinteren Querkraftrohr

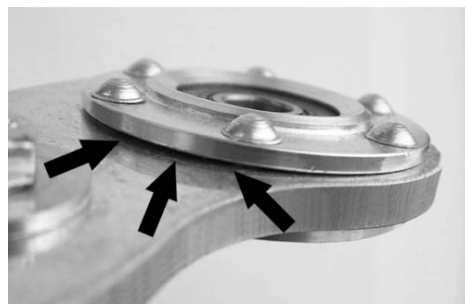
Fig. 2

Grund: Bei einer ASH 25 wurde ein angebrochener Wölbklappen-Umlenkhebel im Rumpf gefunden. Bei wenigen weiteren Flugzeugen wurden Spalte und Ablösungen zwischen dem oberen Lagerflansch und dem Duralblech festgestellt, was auf einen verbogenen Umlenkhebel hindeutet. Schwarze Ränder an den Alu-Nietköpfen der Lagerflansche deuten ebenfalls auf eine Beschädigung des Umlenkhebels hin.

Spalt zwischen Lagerflansch und Duralhebel

Maßnahmen: Wird bei der bis zum 30.04.08 durchzuführenden Kontrolle eine Beschädigung des Umlenkhebels festgestellt, muss dieser sofort gegen den neuen, verstärkten Umlenkhebel (AS-Teile-Nr. 250.45.0070) ausgetauscht werden. Um den Umlenkhebel demontieren zu können, müssen die beiden U-förmigen Halteschienen gelöst werden. Der gesamte Unterbau des alten Umlenkhebels inklusive der Distanzrollen wird an dem neuen Hebel montiert. Es sind neue Sicherungsmuttern zu verwenden.
