Gegenstand:

1. Überprüfung des Höhenruder-Mitnehmers nach den Angaben in den Handbüchern
2. Berichtigung von Schreibfehlern in Flug- und Wartungshandbüchern.
3. Austausch des Motorhandbuches
4. Austausch eines Schlauches an den flexiblen Kraftstofftanks in den Flügeln.

Motorsegler ASH 25 E, alle Werknummern.
Punkt 4 betrifft jedoch die folgenden 9 Werknummern nicht:
25055, 25059, 25068, 25069, 25082, 25087, 25088, 25106, 25112.

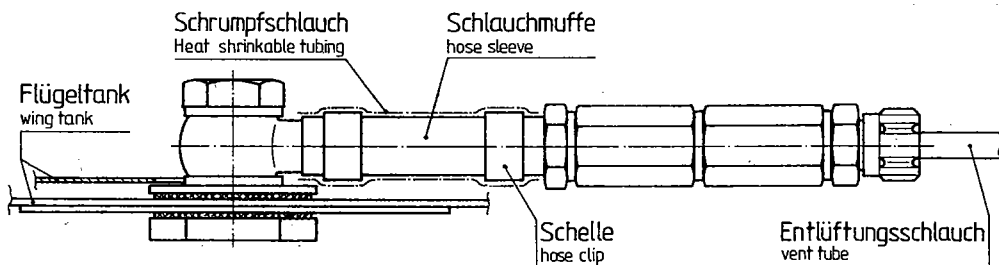
zu 4.: Einige der flexiblen Kraftstofftanks sind mit einer kurzen Schlauchmuffe aus einem Kunststoffschlauch in der Entlüftungsleitung ausgerüstet. Dieser Kunststoffschlauch kann mit der Zeit an den Anschlüssen undicht werden und muß gegen einen Kraftstoffschlauch aus Gummi mit Gewebemantel ausgetauscht werden.

zu 4.: Bei den betroffenen Flugzeugen sind die flexiblen Treibstofftanks aus den Innenflügeln entsprechend den Angaben im Wartungshandbuch (Abschnitt 2) auszubauen und anhand der Zeichnung auf Blatt 1 zu überprüfen. Ist die bezeichnete Schlauchmuffe aus Kunststoff, so muß diese gegen einen gewebeummantelten Kraftstoffschlauch ausgetauscht werden. Die Schlauchschellen sind wieder mit einem Schrumpfschlauch zu überziehen.
