Gegenstand: Kontrolle und ggf. Austausch eines Kraftstoffschlauches

Betroffen: Alle ASH 25 Mi (Baureihe ASH 25 M mit Kraftstoffeinspritzung, Triebwerk IAE50R-AA).
Nicht mehr betroffen sind ASH 25 Mi ab Werk-Nr. 25234

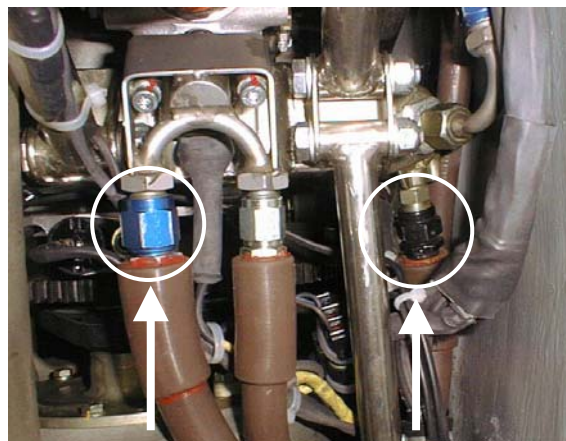
Maßnahmen: Bei geöffneten Motordeckeln ist der Kraftstoffschlauch zwischen dem Einspritzventil und dem Druckregler zu kontrollieren. Die Farbe des Anschlußfittings am Einspritzventil muß **blau** sein, am Druckregler muß der Schlauch einen **schwarzes** Anschlußfiting haben. Ist dies der Fall ist kein Austausch notwendig, es sind lediglich die unter „Hinweise“ aufgeführten Punkte zu beachten.

blau

schwarz

Sollten diese Angaben nicht zutreffen und sich an beiden Schlauchenden **blaue** Fittings befinden, sind folgende Maßnahmen durchzuführen:

In der Regel muß das Triebwerk nicht ausgebaut werden. Im ausgefahrenen Zustand des Propellers ist der fehlerhafte Schlauch auszubauen und durch folgenden Schlauch zu ersetzen:

Position der Fittings: **blau** > am Einspritzventil
 schwarz > am Druckregler

Anzugsmoment: 1,5 –1,8 daNm
