Gegenstand: Überprüfung der Freigängigkeit der Höhensteuerung im Rumpf- Seitenflossen Übergang.

Betroffen: Alle ASW 27, Geräte-Nr. 04-389, Werk-Nr. 27002 bis 27104

Dringlichkeit: Bis zum 31.10.1999 .

Alexander Schleicher
GmbH & Co.

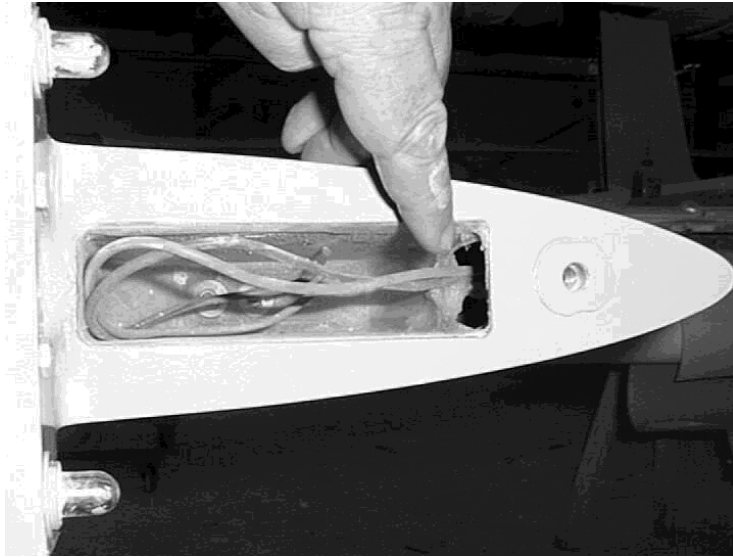
Bild 1A

Vorgang: Ein Halter einer ASW 27 aus Schweden berichtet über leichtes Klemmen der Steuerung und brach danach den Start ab. Reibung verursacht durch Berührung zwischen den Massenausgleichsscheiben aus Blei und deren Befestigungsschraube am 90°-Umlenkhebel mit dem Ausschnitt der Rippe im Fuß der Seitenflosse wurde als einzige wahrscheinliche Ursache ermittelt.

Maßnahmen: **1)** Das Höhenleitwerk ist von der Seitenflosse abzunehmen. Durch den Seitenflossenkasten (siehe Bild 1A) kann man die seitlichen Abstände der Bleiplatten und ihrer Halteschraube zum Rand des Ausschnitts der unteren Seitenflossenrippe überprüfen (siehe Bild 1B).

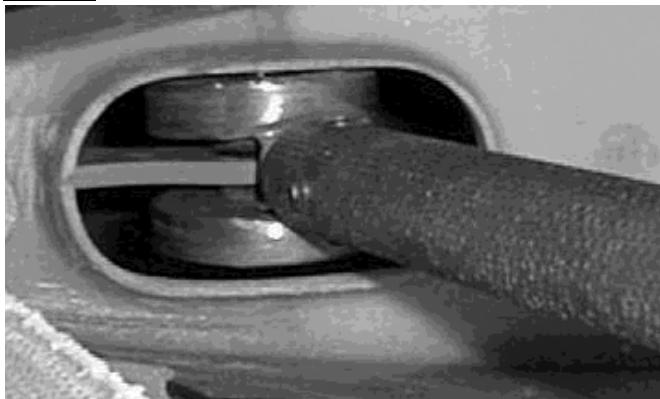
Bild 1B

HINWEIS: Die kritischste Annäherung der Bauteile wird erreicht, wenn der Höhenruderantrieb ganz heruntergedrückt wird.

Wenn der Abstand (einschließlich Schraubenkopf, Mutter und Bolzenende) etwa 2,5 mm auf jeder Seite beträgt, ist keine weitere Maßnahme nötig.
