Gegenstand: A) Verbesserung der Befestigung des Drehzahlsensors
B) Verbesserung der Befestigung der mechanischen Benzinpumpe
C) Upgrade der Elektronik des Triebwerksinstruments
D) Austausch von Handbuchseiten

Betroffen: Alle ASW 28-18E, Geräte-Nr. EASA.A.034, alle Werk-Nr. bis 28742 einschließlich, ab Werk-Nr 28743 serienmäßig

Grund: Höhere Dauerfestigkeit

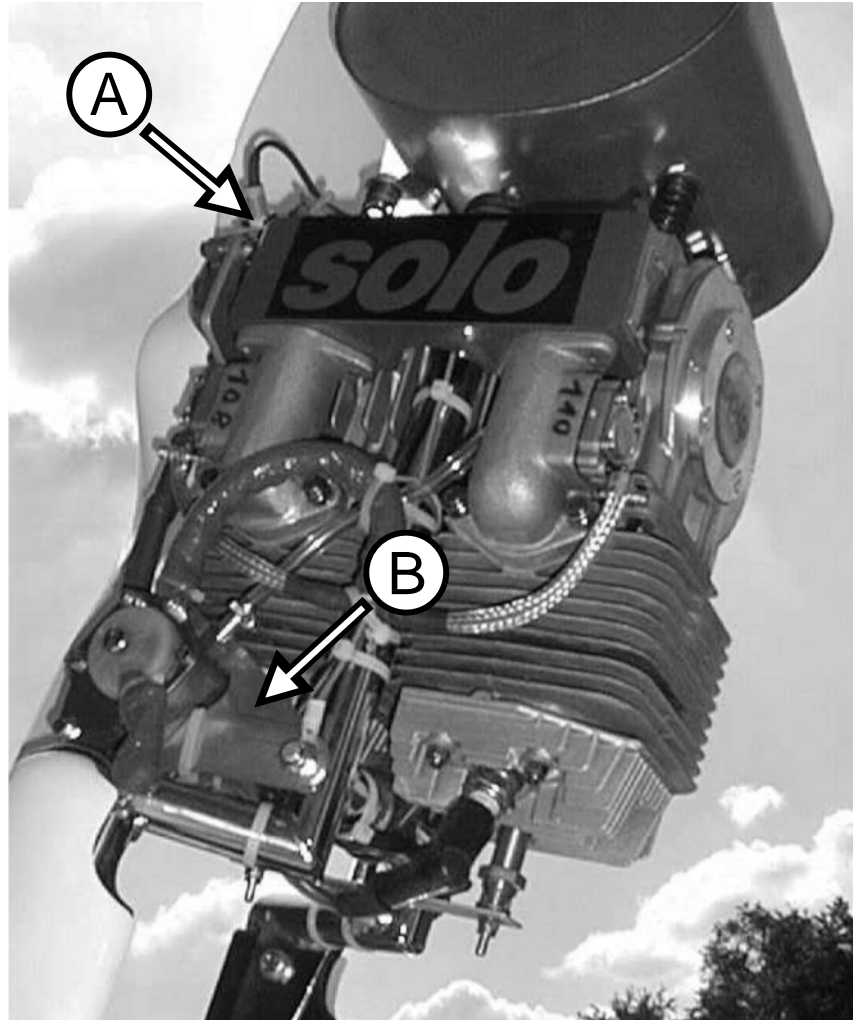
Position der betroffenen Bauteile:

Die Position und Form der von A) und B) betroffenen Teile kann den folgenden Abbildungen entnommen werden:
