- Gegenstand:** Mögliche Rißbildung des linken und rechten Motorträgers und der Befestigung der Benzinpumpe
- Betroffen:** ASW 28-18E TCDS EASA A.034, alle Seriennummern

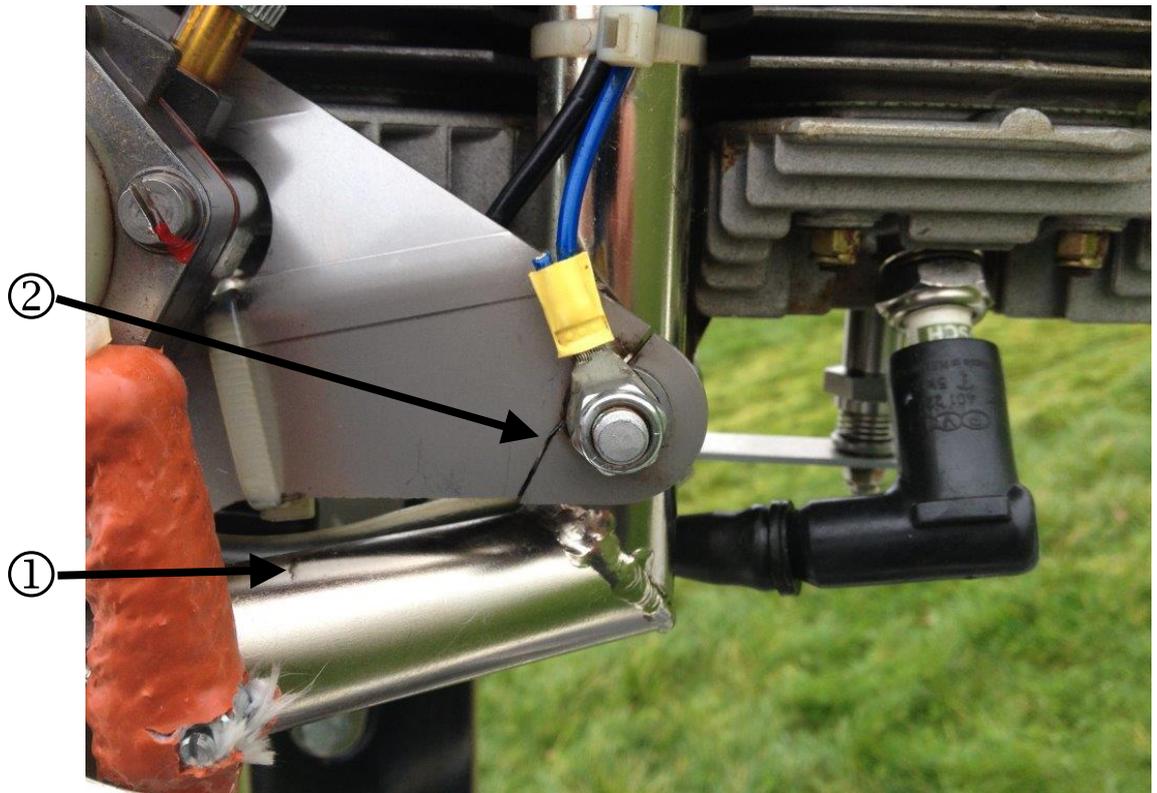
- E) Innerhalb von 10 Monaten nach dem Inkrafttreten der zugehörigen LTA/AD
- F, G) nach Durchführung der Maßnahmen C und D bzw. E
- Grund:**
- Bildung von Rissen im horizontalen Rohr des linken und rechten Motorträgers (Bild 1).  
Nicht betroffen sind sowohl Motorträger,

- B.2) Der Motorträger rechts und der Motorträger links sind im Bereich der horizontalen Strebe (Bild 1, ①) einer Sichtkontrolle auf Risse zu unterziehen.

- B.3) Die Befestigung der mechanischen Benzinpumpe (Bild 1, ②) ist einer Sichtkontrolle auf Risse zu unterziehen.
- C) Wenn in B.2) Risse festgestellt wurden:

**Bild 1:** Motorträger mit Riß ① in der horizontalen Strebe, und in aller Wahrscheinlichkeit dadurch hervorgerufenem Bruch ② an der Befestigung der mechanischen Benzinpumpe (Foto: BGA)

- sind beide Motorträger vor dem nächsten Flug durch betriebstüchtige Teile zu ersetzen, die durch ein eingeschlagenes X markiert sind (Bild 2).
  - oder es ist vor dem nächsten Flug über dem Triebwerksinstrument oder an einer geeigneten und auffälligen Stelle des Instrumentenbrettes ein Schild anzubringen: „Motor darf nicht benutzt werden“ Dies darf gemäß EU-VO. 2042/2003 Teil M / Abschnitt A M.A.801(b)3 vom Halter durchgeführt werden.

- D) Wenn in B.3) Schäden festgestellt wurden:
- ist die Befestigung der mechanischen Benzinpumpe durch ein betriebstüchtiges Teil zu ersetzen.
  - oder es ist vor dem nächsten Flug über dem Triebwerksinstrument oder an einer geeigneten und auffälligen Stelle des Instrumentenbrettes ein Schild anzubrin-

- E) Soweit nicht bereits im Rahmen der Maßnahme C bzw. D geschehen, sind der Motorträger rechts und der Motorträger links und die Befestigung der mechanischen Benzinpumpe gegen betriebstüchtige Teile zu ersetzen.
- F) Nach dem Austausch des Motorträgers links und des Motorträgers rechts, sowie der Befestigung der mechanischen Benzinpumpe durch geeignete Teile im Rahmen der Maßnahmen C und D oder der Maßnahme E, kann das in den Maßnahmen C und D ggf. notwendig gewordene Schild wieder entfernt werden, ebenso kann der Austausch der Handbuchseiten aus Maßnahme B.1 rückgängig gemacht werden.
- G) Nach Durchführung der Maßnahmen C und D oder der Maßnahme E, dürfen Motorträger mit den Zeichnungsnummern 850.67.0081 und 850.67.0082, die nicht mit einem eingeschlagenen X markiert sind (Bild 2) nicht mehr eingebaut werden.

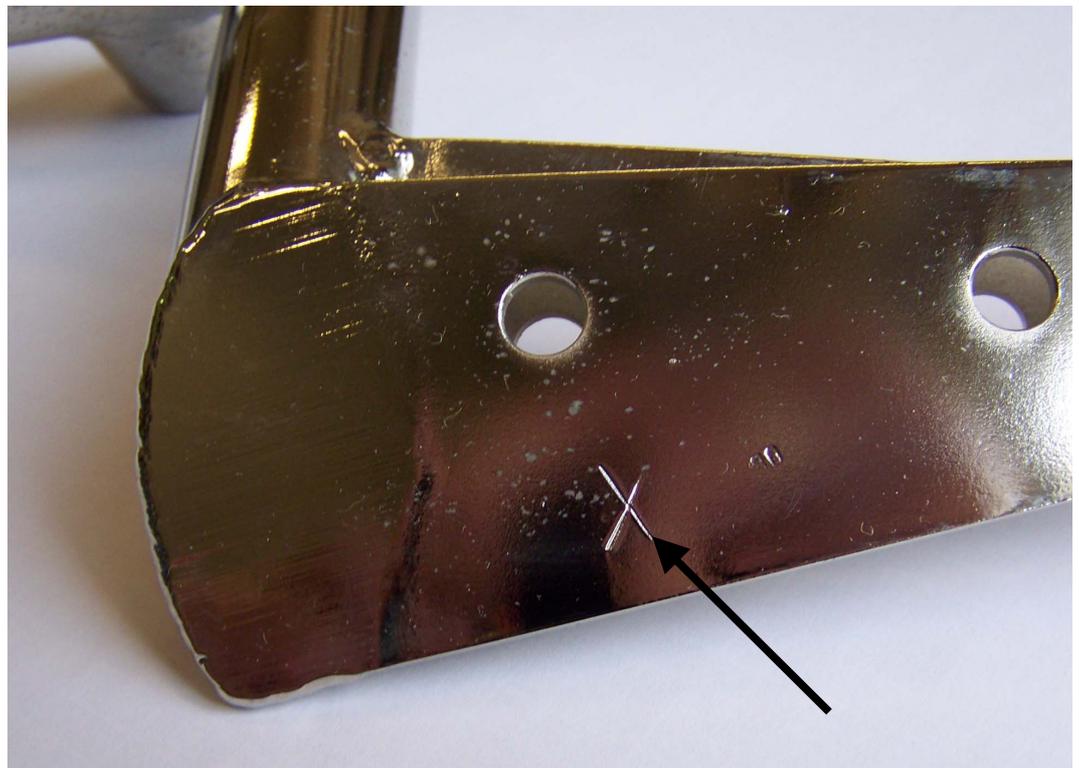
- die bereits verstärkt sind und durch ein eingeschlagenes X markiert wurden (Bild 2), als auch solche,
  - die im Zuge der TM10, Maßnahme A eingebaut wurden (Zeichnungsnummer 850.67.0110)

- Maßnahmen:**
- A) Es ist zu überprüfen, ob der Motorträger betroffen ist. Es ist keine weitere Maßnahme erforderlich,
- wenn der Motorträger durch ein eingeschlagenes X markiert ist (Bild 2).  
oder

**Bild 2:** Motorträger, durch ein eingeschlagenes X markiert (Pfeil)

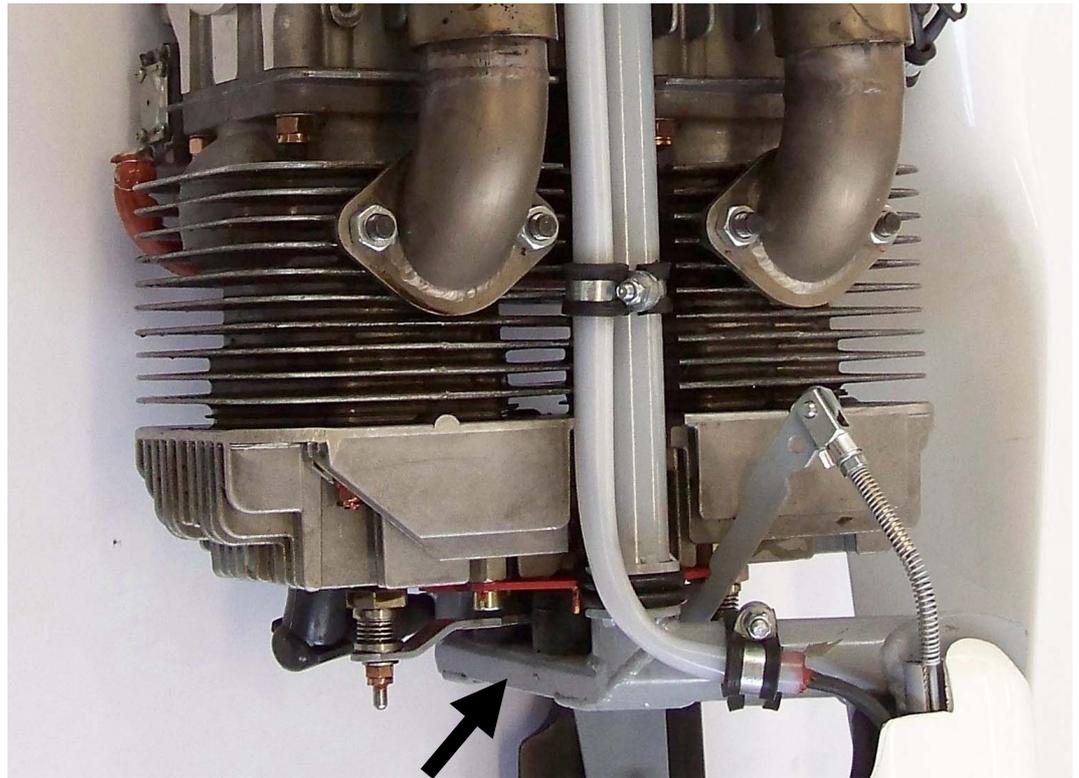
- wenn die TM10, Maßnahme A, durchgeführt wurde. (Bild 3)
- In allen anderen Fällen sind die Maßnahmen B und E und gegebenenfalls C und D erforderlich.

**Bild 3:** Motorträger nach TM 10, Maßnahme A. Er ist erkennbar an einer fest eingeschweißten Brücke (Pfeil) zwischen der linken und der rechten Motorträgerhälfte.
