Muster: L`Hotellier
L`Hotellier Schnellverschlüsse
mit Verriegelungskeil

Gemeldete Störungen bei L`Hotellier Schnellverschlüssen haben das LBA veranlaßt, Untersuchungen über die Betriebssicherheit von L`Hotellier Schnellverschlüssen durchführen zu lassen.

Anlage zur Lufttuchtigkeitsanweisung Nr. 1993-001/3 L`Hotellier-Schnellverschluß, Verriegelungskeil

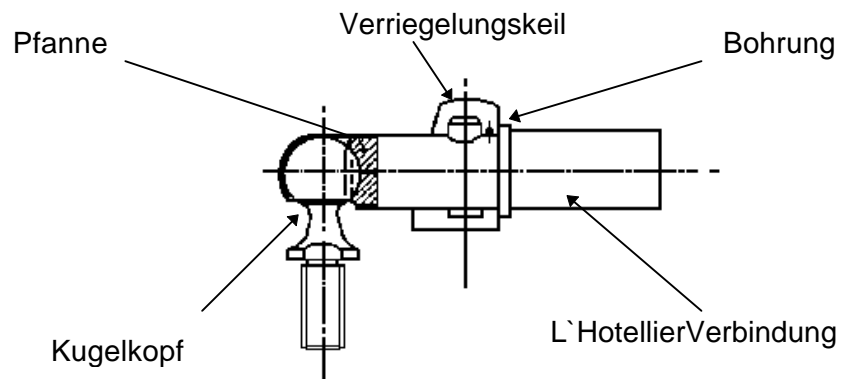
Teil I

Noch nicht vorhandene Sicherungsnadeln (z.B. L`H 140-31 von Hotellier) müssen nachgerüstet werden. In bestimmten Fällen kann es notwendig werden, daß die am Verriegelungskeil für die Sichtkontrolle vorgesehene Bohrung auf einen Durchmesser von 1,2 mm aufgebohrt werden muß, um das Einstecken der Sicherungsnadel zu gewährleisten.

Nicht gesicherte Schnellverschlüsse können sich im Betrieb selbsttätig öffnen !!

1. Noch nicht vorhandene Sicherungsnadeln (z.B. L`H 140-31 von Hotellier) müssen nachgerüstet werden. In bestimmten Fällen kann es notwendig werden, daß die am Verriegelungskeil für die Sichtkontrolle vorgesehene Bohrung auf einen Durchmesser von 1,2 mm aufgebohrt werden muß, um das Einstecken der Sicherungsnadel zu gewährleisten (siehe Anlage, Teil I).

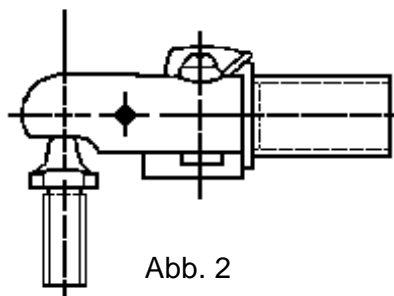
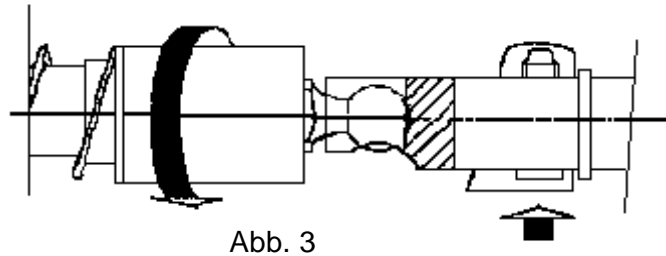
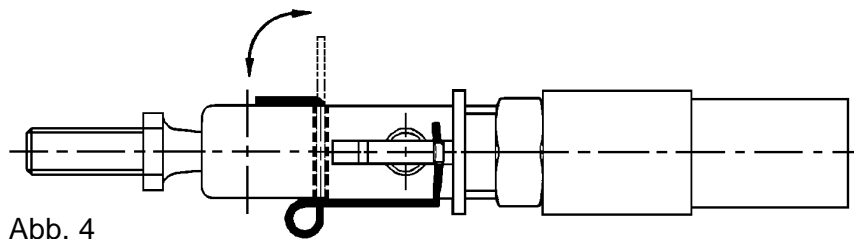
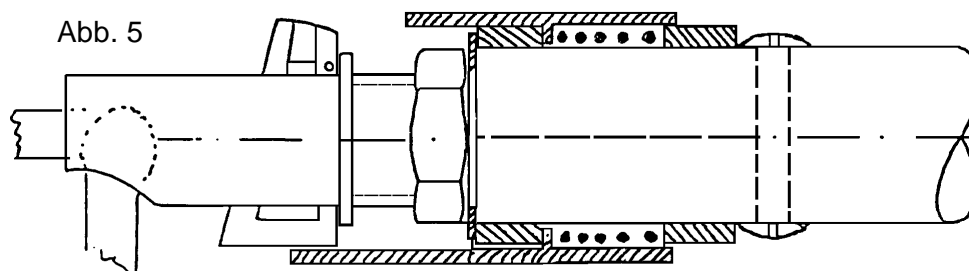
LBA-anerkannte Sicherungsverfahren

Uerlingshülse bzw. Hülsen nach dem Uerlingsprinzip (siehe Teil III), Sicherungsnadel (Abb. 2 und 2a), LS-Sicherungshülse (Abb. 3), Schempp-Hirth-Sicherungsfeder (Abb. 4) und Wedekind-Sicherung (Abb. 5).

Die Verwendung einer Sicherungsnadel entfällt, wenn der L`Hotellier Schnellverschluß bereits über ein anderes anerkanntes Sicherungsverfahren (z.B. Hülsen nach dem Uerlingsprinzip, LS-Sicherungshülse, Schempp-Hirth Sicherungsfeder oder Wedekind-Sicherung) verfügt, bzw. ein solches neu eingebaut wird.
LBA-anerkannte Sicherungsverfahren: siehe Anlage Teil II.

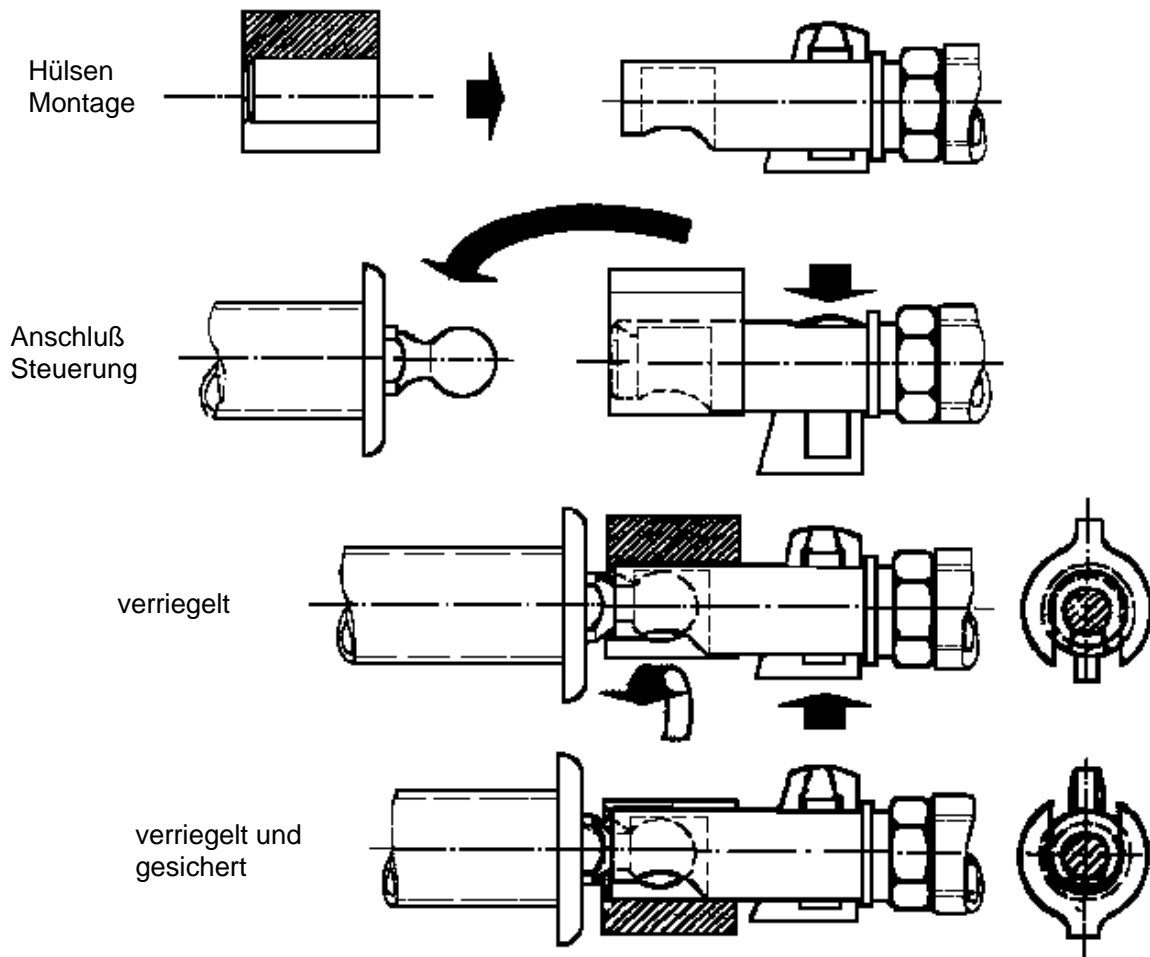
Montagehinweis zu Hülsen nach dem Uerlingsprinzip

Auf keinen Fall dürfen die Hülsen radial auf den L´Hotellier Schnellverschluß aufgeklipst werden. Durch radiales Aufklipsen (zu weites Aufbiegen der Hülse) oder sonstige Überdehnungen kann es zu Überbeanspruchungen mit Rißbildung oder Brüchen kommen. Dadurch kann die Hülse ihre Funktion nicht mehr wahrnehmen.

Die Hülsen müssen bei der Montage axial auf den L´Hotellier Schnellverschluß aufgeschoben werden.

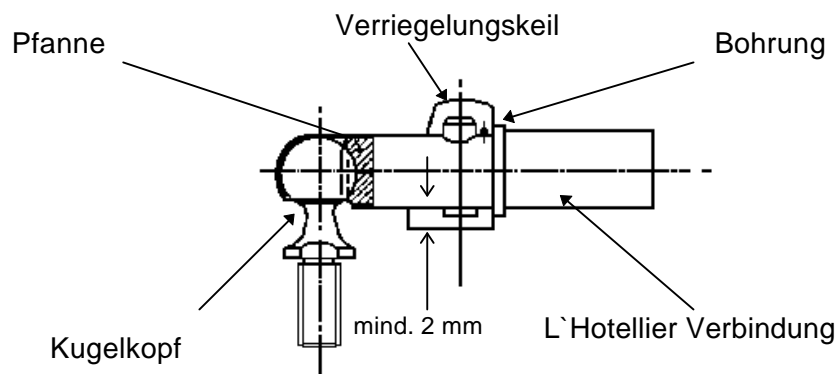
Teil IV

Jeder Schnellverschluß wird mit gedrücktem Sicherungskeil **vollständig** über die Kugel an der Stoßstange geschoben. Beim Verriegeln geht der Sicherungskeil etwas zurück, so daß bei richtiger Verbindung die Bohrung auf der Schmalseite des Sicherungskeils sichtbar wird.

Nicht gesicherte Schnellverschlüsse können sich im Betrieb selbsttätig öffnen !

In diese Bohrung muß die Sicherungsnadel eingesteckt und damit der Schnellverschluß gesichert werden.

Durch nochmaliges Belasten der Steuerverbindung ist das vollständige Einkuppeln der Kugel zu überprüfen !

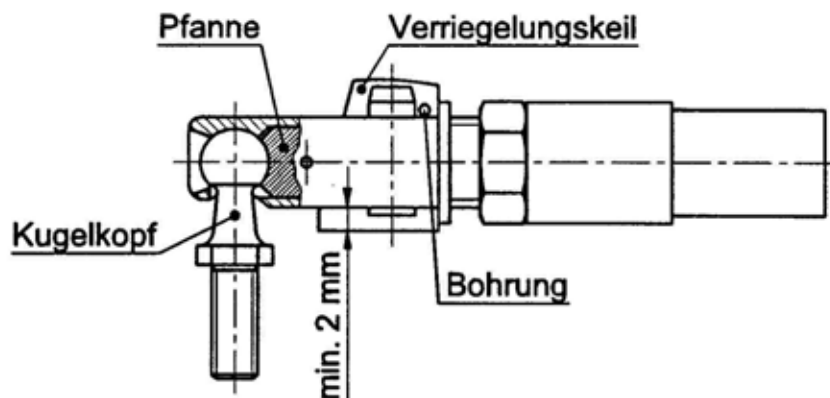
FIG. 1

2.5 MESSUNG DES HERAUSRAGENDEN UNTEREN TEILS DES VERRIEGELUNGSKEILS BEI MONTIERTER VERBINDUNG (siehe Abb. 1)

Der herausragende Teil muß eine Länge von mehr als 2 mm haben, so daß die automatische Nachstellfunktion sichergestellt ist.

Wenn nach Durchführung dieser Überprüfungen einer der oben genannten Punkte außerhalb der Toleranzwerte liegt, ist es dringend erforderlich, die Kugelkopf-Pfannenverbindung auszutauschen. Es wird jedoch empfohlen, diese Baugruppe alle **10 Jahre** oder nach jeweils **3000 Flugstunden** auszutauschen.

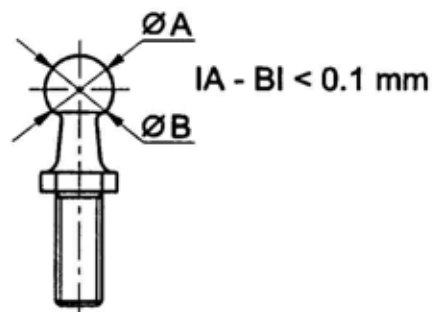
FIG. 2

2.2 MESSUNG DER RUNDHEIT DES KUGELKOPFS (siehe Abb. 2)

Die Abweichung zwischen mehreren Messungen des Kugelkopfdurchmessers darf nicht größer als 0,1 mm sein.
Mit dieser Messung soll ein abnormer Verschleiß des Kugelkopfes festgestellt werden.
