Vorgang: **Störung durch nicht bemerktes Ausfahren der Klappen während Start und Flug**

Änderung betrifft: Alle Flugzeuge vom Baumuster Ka 2 und Ka 2 b  
Änderung durchzuführen: bis 1. März 1956  
Änderung: Zugfeder am Handhebel im vorderen Sitz

Leistungsdoppelsitzer  
Schleicher Ka 2 u. Ka 2B  
Bearb. R. Kaiser 12.8.58.

Zeichnung zu  
Änderungsmitteilung  
Nr. 3

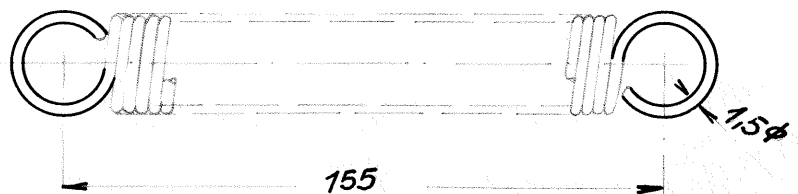
Zugfeder 95 Windungen.

Werkstoff:  
Blech 27 Mn Cr V4  
Feder:  
Federst-draht; kalt form.
