Alexander Schleicher  
- Segelflugzeugbau -  
Poppenhausen/Wasserkk.

Änderung Nr. 8  
Luftfahrtgerät Ka 2  
und Ka 2b L-140 u. L-203

Benennung: Überprüfung der Knüppelbefestigung im hinteren Sitz.

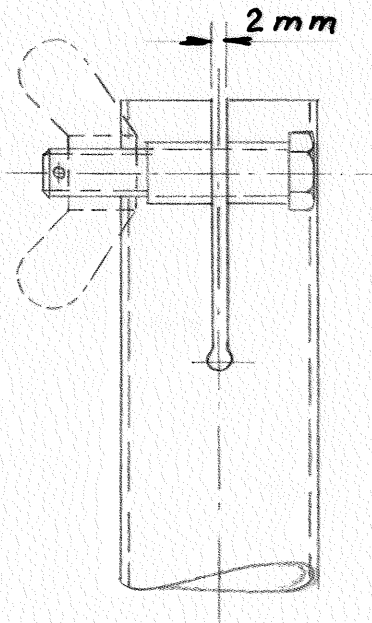
Begründung: Wahrscheinlich durch deformierte Verschraubung ist trotz angezogener Flügelmutter der Knüppel aus der Halterung herausgezogen worden.

- 1.) Nachprüfen ob die beiden Rohrstutzen durch das Anziehen der Flügelmutter nicht so stark deformiert sind, daß im angezogenem Zustand der Knüppel noch lose ist.
- 2.) Nachprüfen ob der Schlitz die geforderte Weite von 2 mm hat. Gegebenenfalls nacharbeiten. Siehe Skizze.

Bei angezogener Flügelmutter muß der Knüppel zuverlässig fest sein.
