Dringlichkeit: 0 Alle Geräte vor Einsatz ändern. Bis zur Behebung darf nicht geflogen werden. 1 Alle Geräte änd. Zeitpunkt der Behebung ist festzulegen.	(Firma) Segelflugzeugbau A. Schleicher Poppenhausen a.d. Wasserkuppe	ÄNDERUNG N R. 6 <u>Luftfahrtgerät Rhönlernerche II</u>	Blatt 1 Blattzahl 2
---	--	---	------------------------

Benennung: Handlochdeckel an der Unterseite des Flügels
Angabe v. Zeich.- u. Listen-Nr.: zur Kontrolle der Verbindung Schulterstrebe mit Holm

Rhönlerche II

Änderung Nr. 6

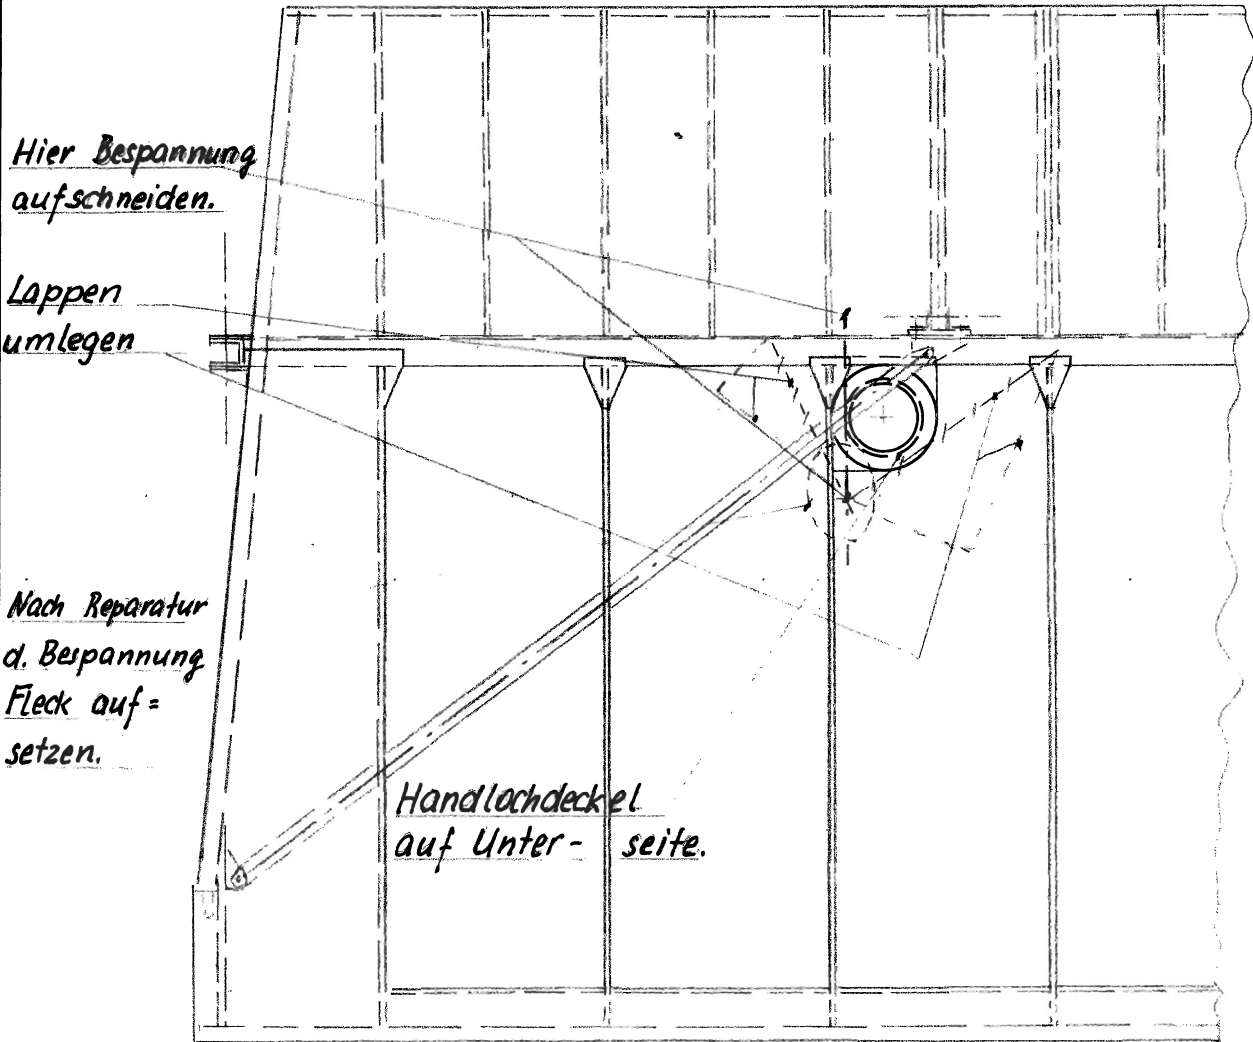
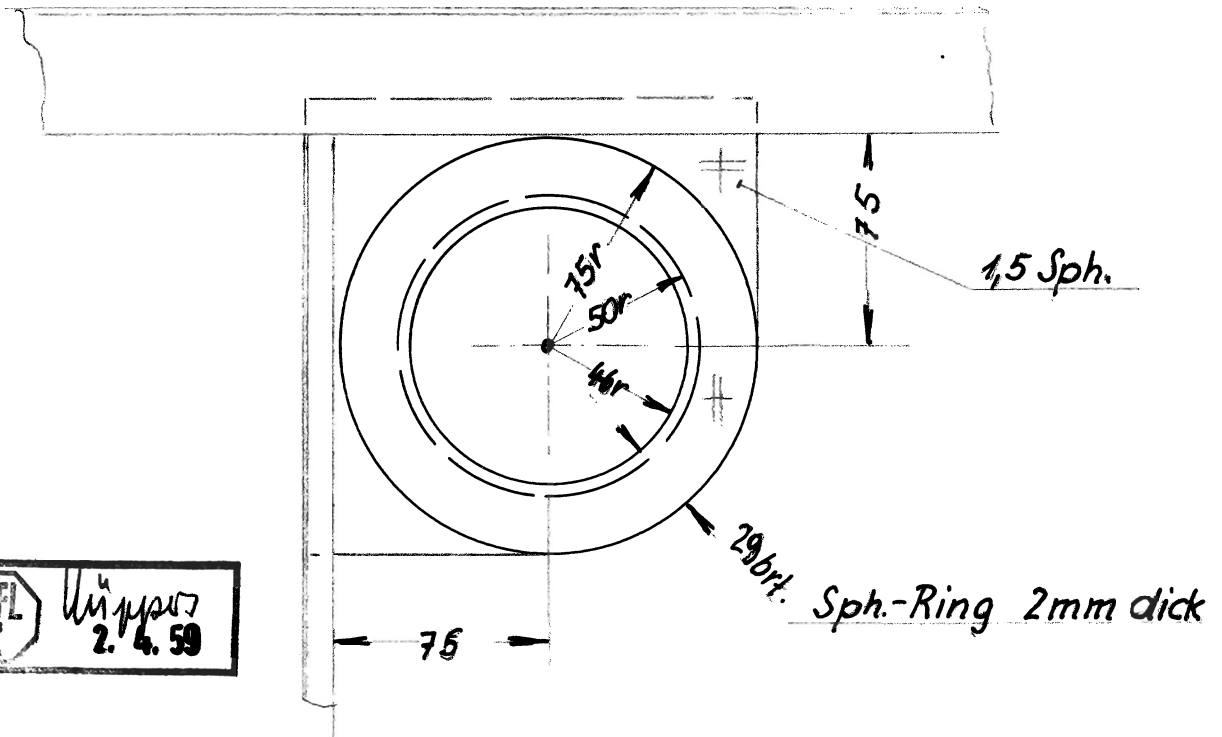
Blatt 2

Begründung u. Vorgang:
 Bei harten Landungen kann es vorkommen, dass der Holmsteg am Anschlusspunkt mit der Schulterstrebe beschädigt wird, ohne dass äußere Anzeichen sichtbar sind.

Handlochdeckel zur
Kontrolle des Schulter-
Strebenanschlusses

am Holm

Lfd. Nr. 1 Beschreibung der Änderung:
 An der aus beiliegendem Zeichnungsblatt ersichtlichen Stelle ist auf der Unterseite die Stoffbespannung zu entfernen. Sodann wird die mit einem Handlochdeckel versehene Sph.- Beplankung aufgeschäftet. Handlochdeckel ist Normteil. Es können jedoch auch andere Ausführungen von Handlochdeckeln verwendet werden, sofern ihre Ausführung zuverlässig ist. Es wird geraten bei der Ausführung der Arbeiten den Holmsteg gleichzeitig sorgfältig auf Beschädigungen zu kontrollieren.

2 Die Betriebsanweisung ist auf Seite 10 wie folgt zu ergänzen:
 H) Vor Beginn des Flugbetriebes ist der Anschlusspunkt Schulterstrebe - Holm und die Schulterstrebe durch die Öffnung auf der Flügelunterseite eingehend zu kontrollieren.
