Benennung: Freigängigkeit des Höhensteuerseiles am Ende des Handsteuers.

Die Änderung Nr. 9 ist bei allen Flugzeugen Rhönlerche II wie folgt durchzuführen.

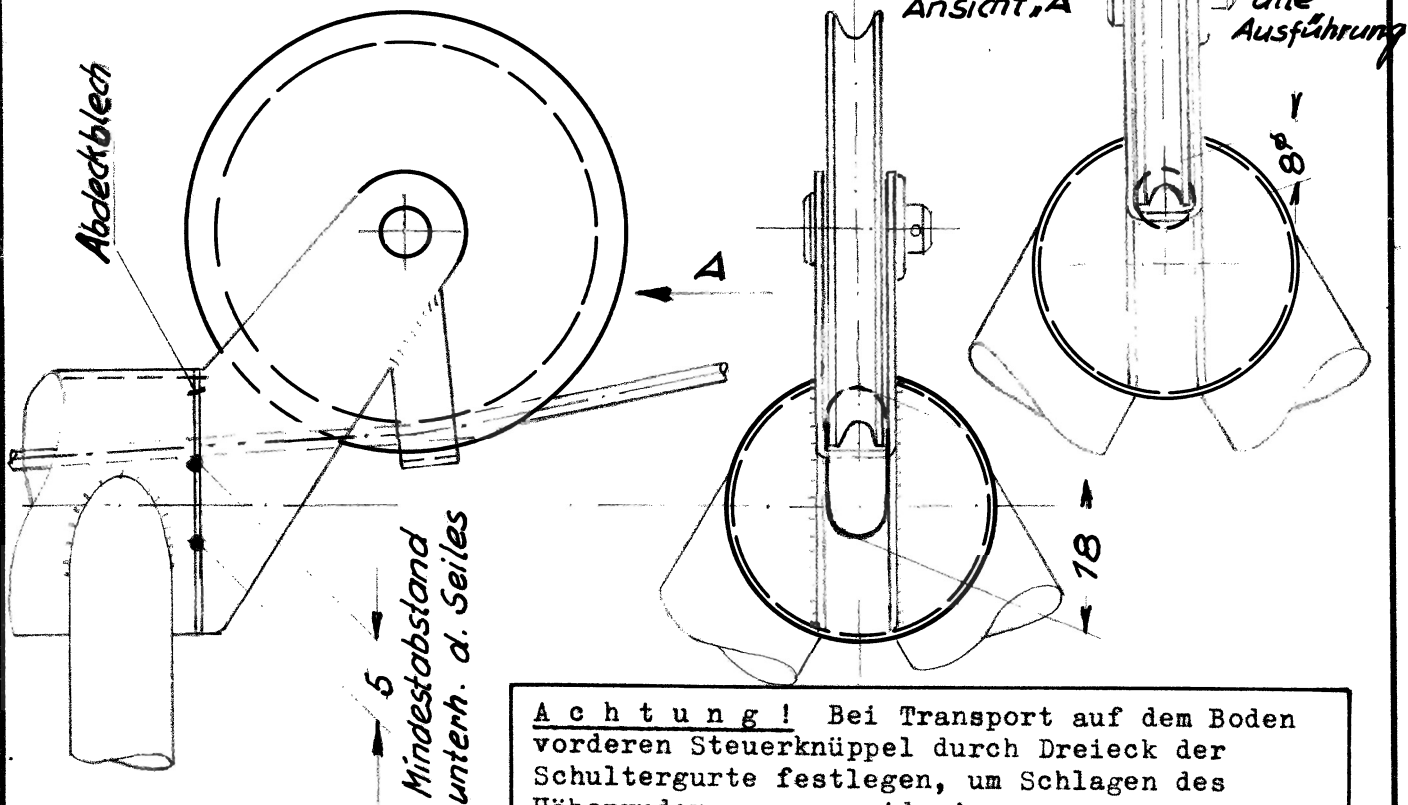
Begründung und Vorgang: Seilriß, vermutlich durch Reibung des Seiles am Durchlaß des Abdeckbleches, am Ende des Handsteuers vor der Umlenkrolle.

- a. Kontrolle des Höhensteuerseiles auf Anrisse und angescheuerte Stellen der einzelnen Drähte (Anschlüsse lösen u. Seil etwas durchziehen)
- b. Prüfen der Freigängigkeit am Durchlaß des Abdeckbleches unter- und oberhalb des Seiles am Handsteuer - Ende.
- c. Spannung des Seiles kontrollieren. (Seil darf nicht schlaff sein, zu starke Spannung jedoch vermeiden. Beachten, daß bei warmer Witterung sich das Seil dehnt.)

Erweiterung des Durchlasses auf 18 bis 20 mm, sodaß unterhalb des Seiles bis zum Abdeckblech ein Mindestabstand von 5 mm entsteht.

Die Durchführung erfolgt am zweckmäßigsten mittels einer Rundfeile von 8 mm Ø. Seilrolle am Ende des Handsteuers ausbauen, so daß sich das Seil nach oben anlegt. Beim Feilen größte Vorsicht beachten, daß das Seil nicht beschädigt wird. Die gewünschte Freigängigkeit ist bei eingebauter Rolle und gespanntem Seil zu kontrollieren. Sicherungen sind wieder anzubringen.
