Alexander Schleicher
- Segelflugzeugbau -
Poppenhausen/Wasserk.

Änderung Nr. 10
Luftfahrtgerät L-164
Rhönlerche II

Benennung: Überprüfung der Knüppelbefestigung im hinteren Sitz.

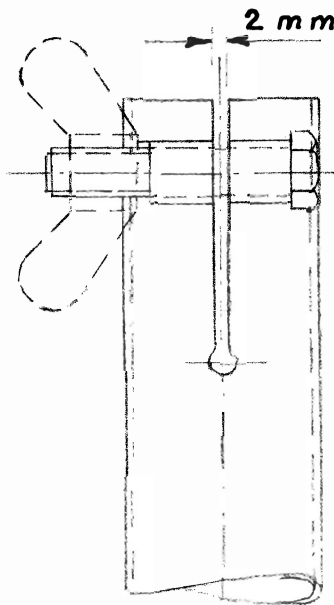
Begründung: Wahrscheinlich durch deformierte Verschraubung ist trotz angezogener Flügelmutter der Knüppel aus der Halterung herausgezogen worden.

- 1.) Nachprüfen ob die beiden Rohrstützen durch das Anziehen der Flügelmutter nicht so stark deformiert sind, daß im angezogenem Zustand der Knüppel noch lose ist.
- 2.) Nachprüfen ob der Schlitz die geforderte Weite von 2 mm hat. Gegebenenfalls nacharbeiten. Siehe Skizze.

Bei angezogener Flügelmutter muß der Knüppel zuverlässig fest sein.
