Benennung: Verstärkung der Lasche an der BK-Stoßstangengabelung

LTA Nr 7/62

Leistungseinsitzer  
Schleicher Ka 6  
Bearb. R. Kaiser 13.9.62.

Flugzeugbau A. Schleicher  
Poppenhausen / Rhön

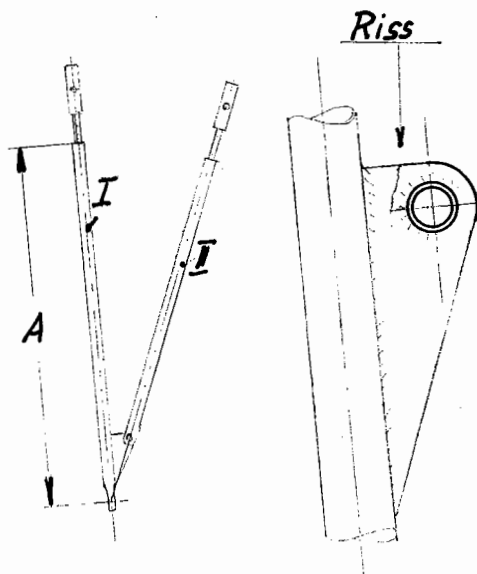
Begründung: An einigen Stücken sind an der bezeichneten Stelle im Betrieb Risse aufgetreten.

Die geänderte Stoßstange hat 2 Bleche 1,0 mm dick. Einige Stücke sind mit 1,5 mm Blech geändert, dies gilt als gleichwertig.

- 1.) Die Stoßstange I) ist auszubauen und durch eine geänderte zu ersetzen. Beim Wiedereinbau ist auf eine einwandfreie Sicherung aller Schrauben und Bolzen zu achten. Der Verstellkopf muß bei aufgebautem Flugzeug neu eingestellt werden. Sicherung durch Anziehen der Mutter. Einwandfreies Schließen beider Bremsklappen prüfen!
- 2.) Die geänderte Stoßstange ist bei der Firma Schleicher oder bei einem der unten genannten Lizenznehmer zu beziehen. ~~In Ausnahmefällen gibt die Fa. A. Schleicher geänderte Zeichnungen ab.~~ Bei der Bestellung ist das Maß A unbedingt mit anzugeben.
