Gegenstand: Aufhängung der Ausgleichsgefäße unter dem Gepäckraumboden.

Betroffen: Alle Ka 6 E bis einschl. Werk-Nr. 4232, mit Ausnahme von Werk-Nr. 4226

Alexander Schleicher KG, Segelflugzeugbau
6416 Poppenhausen/Wasserkuppe, den 10.9.1968

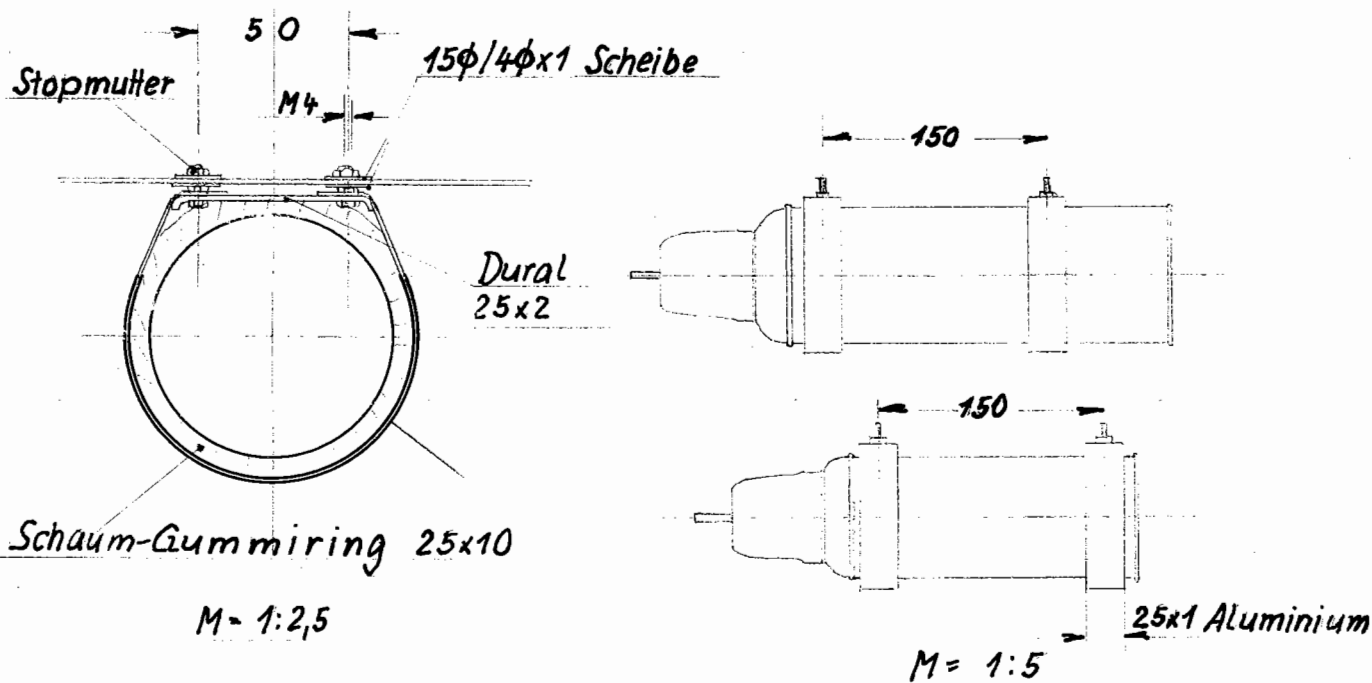
Vorgang: Es besteht der Verdacht, daß sich eine Flasche von der Halterung gelöst und dadurch die Steuerung blockiert hat.

Maßnahmen: Die Ausgleichsgefäße ausbauen und die vorhandenen Schrauben abschneiden.
Die neuen Befestigungsbänder über die Flasche schieben und die Gummiringe darunter stecken. Die Bänder auf genauen Abstand bringen, siehe Skizze. Dann die Befestigungslöcher von oben her bohren, so daß die Flaschen an die alte Stelle kommen. Evt. vorhandene Geräte müssen dazu ausgebaut werden. Die Flaschen einbauen. Es muß zu beiden Seiten des Sperrholz-Bodens je eine 15 mm \varnothing Scheibe kommen. Ausgleichsgefäße wieder richtig anschießen.
