Benennung: Austausch des mittleren Höhenruderlagerbocks

Schleicher K 7 u.
Ka 2 B
Bearb. R. Kaiser 14.9.60.

Änderung des mittleren
Höhenruderlagerbockes.
Änderung Nr. 3 Blatt 2

A. Schleicher Segelflugzeugbau
Poppenhausen ad. Wasserkuppe

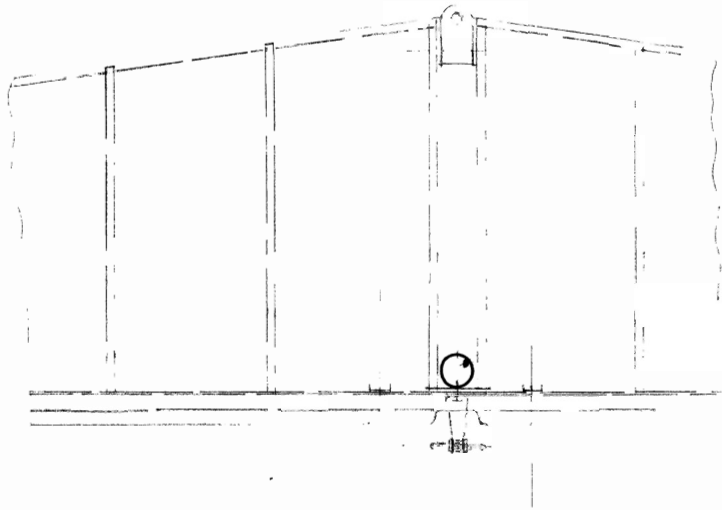
Der Lagerbock eines Flugzeugs riß entlang der Schweißnaht infolge zu starken Abschleifens der Bodenplatte.

1. Auf Unterseite in Sph.-
Beplankung Loch ein-
schneiden.

4. Loch mit 1mm Sph.
wieder zuschärfen.
