Alexander Schleicher
- Segelflugzeugbau -
Kopenhagen/Wasser-
kuppe

Änderung Nr. 8
Luftfahrtgerät K 7
L - 211

Blatt 1
Blattzahl 1
LTA Nr 4/62

Benennung: Zusätzliche Stützung der Höhenruderstoßstange.

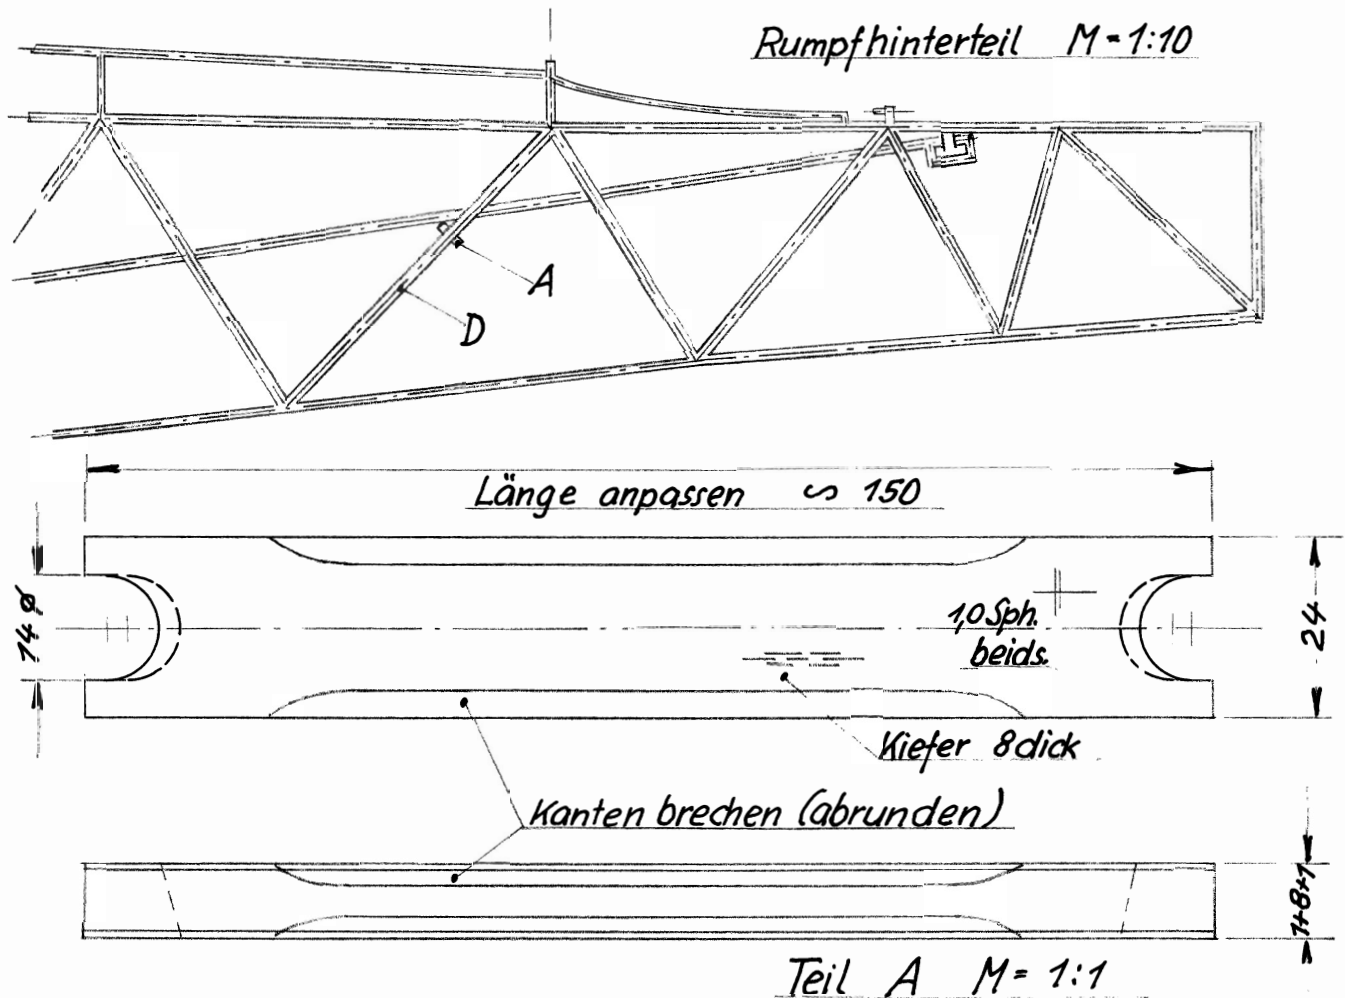
Begründung und Vorgang: Vermutlich durch Elastizität der Höhenruderstoßstange ist das Kugellager des H.R.-Antriebshebels herausgesprungen.

Teil A so in die beiden V-förmigen Diagonalstäbe einsetzen, daß die Höhenruder-Stoßstange in ihrer tiefsten Stellung gerade noch freigeht. (Abstand etwa 1 mm). Teil A muß stramm in den Rohren sitzen, ohne die Rohre zu beschädigen oder zu verbiegen. Die Enden werden dann mit Wickelband und Klebelack festgelegt.
Die Arbeiten können von der Öffnung des Höhenflossenausschnittes aus durchgeführt werden.
