Alexander Schleicher
- Segelflugzeugbau -
Poppenhausen/Wasserkuppe

Ä n d e r u n g Nr. 3
Luftfahrtgerät K 8 u.
K 8 B L - 216

Benennung: Austausch des mittleren Höhenruderlagerbocks LTA Nr 17

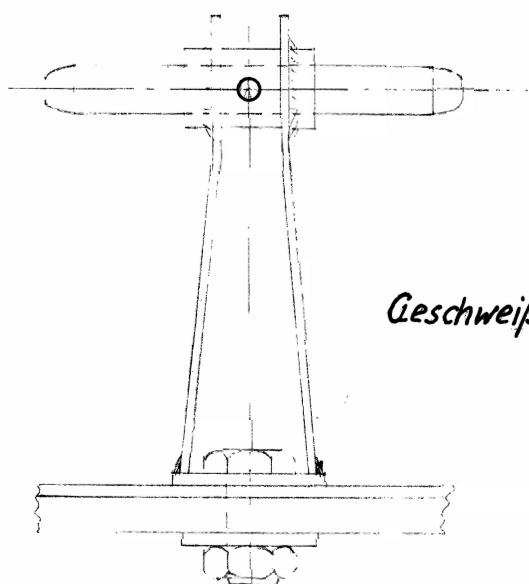
Geschweißt

Der Lagerbock eines Flugzeugs riß entlang der Schweißnaht infolge zu starken Abschleifens der Bodenplatte.

2. Alten Lagerbock ab-
schrauben.
