Benennung: Zusätzliche Stützung der Höhenruderstoßstange. LTA Nr 4/62

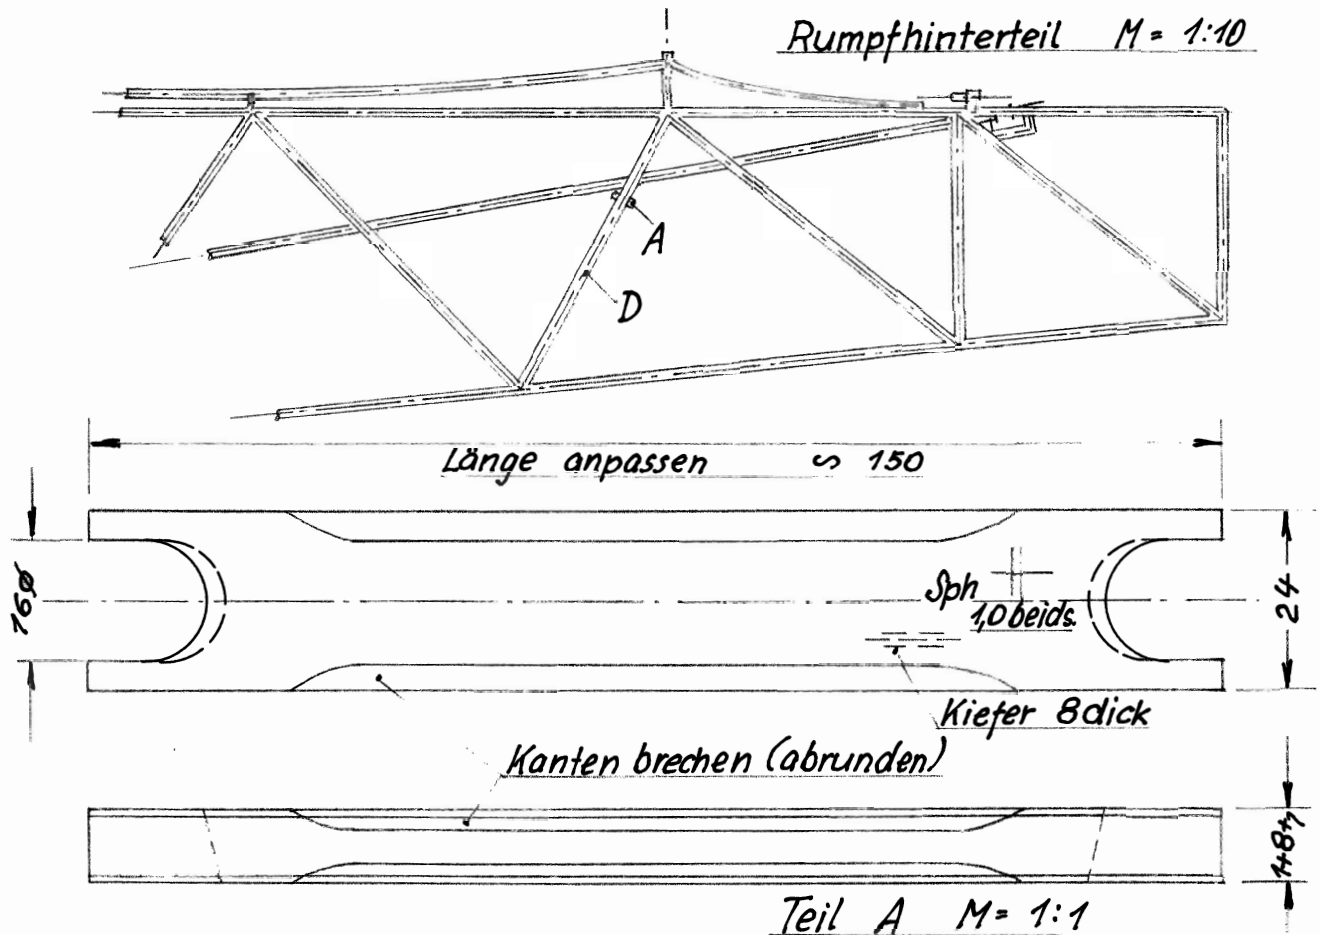
Begründung und Vorgang: Vermutlich durch Elastizität der Höhenruderstoßstange ist das Kugellager des H.R.-Antriebshebels herausgesprungen.

Teil A so in die beiden V - förmigen Diagonalstäbe D einsetzen, daß die Höhenruder-Stoßstange in ihrer tiefsten Stellung gerade noch freigeht (Abstand etwa 1 mm). Teil A muß stramm in den Rohren sitzen, ohne die Rohre zu beschädigen oder zu verbiegen. Die Enden werden dann mit Wickelband und Klebelack festgelegt.

Die Arbeiten können von der Öffnung des Höhenflossenausschnittes aus durchgeführt werden.

Bei Flettnerausführung kann sein, daß der Betätigungsdraht an Teil A schleift. Leichtes Schleifen ist zulässig, jedoch sollte die Stelle gut abgerundet werden.
