LTA Nr. 6162-2

Benennung: Verstärkung der Lasche an der BK - Stoßstangengabelung
+70-50

Leistungseinsitzer
Schleicher K 8
Bearb. R. Kaiser 13.9.62.

Zeichnung zu
Änderung Nr. 9

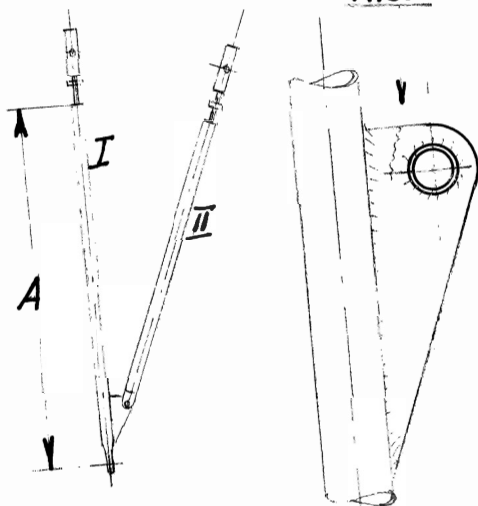
Begründung: An einigen Stücken sind an der bezeichneten Stelle im Betrieb Risse aufgetreten.

Riss

- 1.) Die Stoßstange I) ist auszubauen und durch eine geänderte zu ersetzen. Beim Wiedereinbau ist auf eine einwandfreie Sicherung aller Schrauben und Bolzen zu achten. Der Verstellkopf muß bei aufgebautem Flugzeug neu eingestellt werden. Sicherung durch Anziehen der Mutter. Einwandfreies Schließen beider Bremsklappen prüfen!
- 2.) Die geänderte Stoßstange ist bei der Firma Schleicher oder bei einem der unten genannten Lizenznehmer zu beziehen. In Ausnahmefällen gibt die Firma A. Schleicher geänderte Zeichnungen ab. Bei der Bestellung ist das Maß A unbedingt mit anzugeben.
