Benennung: Verstärkung des inneren Lagers des BK-Umlenkhebels am Hauptspant.

LTA Nr. 6/62-2 + 70-50

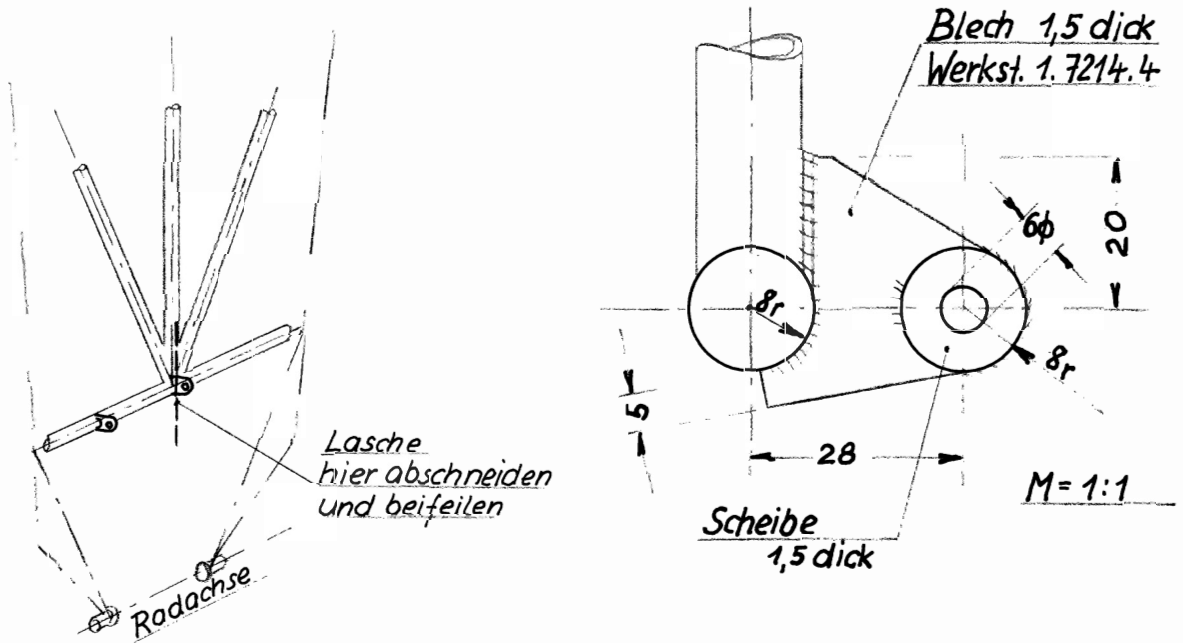
Begründung: Die Lagerlasche ist abgebrochen.

- 1) Der Umlenkhebel ist auszubauen.
- 2) Die mittlere Lagerlasche ist abzusägen (siehe Skizze).
- 3) Die neue Lasche nach Zeichnung ist anzuschweißen.  
Vorsicht: Feuerlöscher bereit halten. Die benachbarte Bespannung mit feuchten Tüchern abdecken. Bespannung, soweit erforderlich, entfernen.
- 4) Geschweißte Teile neu lackieren.
- 5) Umlenkhebel wieder einbauen und versplinten.
- 6) Bespannung reparieren.
- 7) BK - Stoßstangen am Verstellkopf oben neu einstellen und Funktionsprobe machen.

Die Schweißarbeiten müssen von einem geprüften Schweißer durchgeführt werden.
