Alexander Schleicher
 - Segelflugzeugbau -
 Poppenhausen/Wasserk.

Änderung Nr. 12
 Luftfahrtgerät K 8
 L - 216

Benennung: Abstützung des vorderen Seitenflossenanschlusses.

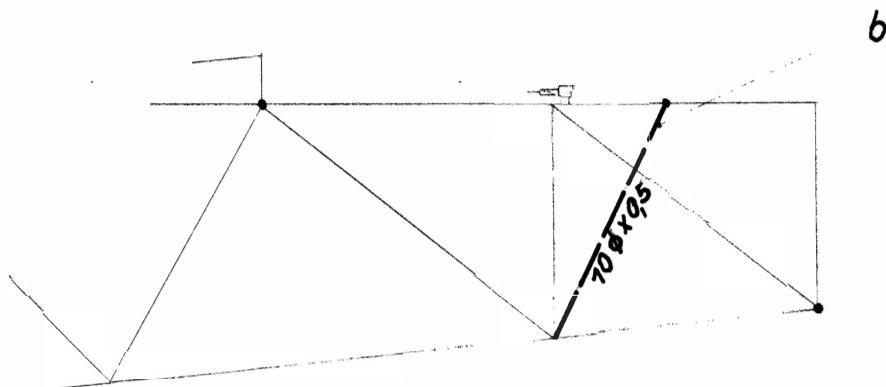
Begründung: Durch harte Spornstöße können Deformationen der Rumpfobergurte entstehen, die bei ungenügender Kontrolle die Sicherheit des automatischen Höhenruderanschlusses gefährden können.

Das Rumpferüst wird durch das mit "b" bezeichnete Rohr $10 \text{ } \phi \times 0,5$ ergänzt.

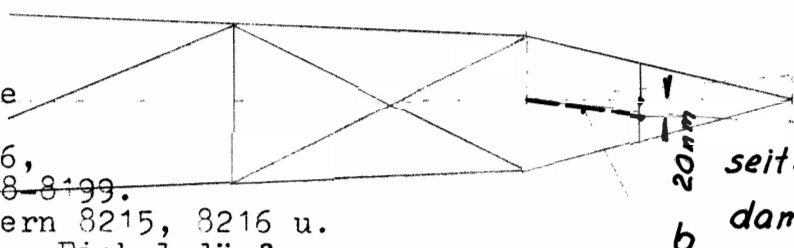
*seitlich versetzt,
 damit Stoßstange
 frei geht.*
