- A1) Haubensicherungsleine
- A2) Seitenruderpedale
- A3) Höhenrudersteuerung
- A4) Überprüfung der Rohre des Rumpfgerüsts und der Steuerungen auf Korrosion
- B1) Erweiterung des Flug- und Betriebshandbuches
- B2) Festlegung des maximalen Durchmessers des Flügelanschlußbolzens

K8, K8B, K8C, Geräte-Nr. 216, alle Werk-Nummern einschließlich aller Lizenz- und Amateurbauten sowie deren Wandlungsformen.

K 8
Technische Mitteilung
Nr. 24

Alexander Schleicher
GmbH & Co.
Segelflugzeugbau
D-36116 Poppenhausen

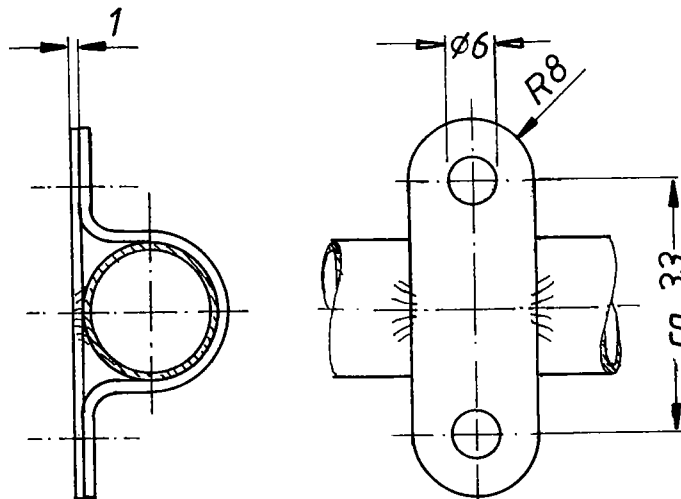
- zu A2) Durch extreme Überbelastung der Seitenruderpedale, können sich die Befestigungslaschen der Pedalbretter verbiegen. Dadurch kann unter anderem auch der Vollausschlag des Seitenruders eingeschränkt werden.

Verstärkung der Befestigungslaschen für Pedalbrett am Fußsteuer

- zu A2) Überprüfung der Seitenruderpedale:
Seitenruder in Nullstellung. Pedalverstellung links und rechts gleichmäßig einstellen. Winkel des Pedalbrettes zum Pedal überprüfen (Maße siehe Zeichnung L-216.42-U01). Der Winkel muß der Angabe der Zeichnung entsprechen. Pedalverstellung in vorderste Stellung einrasten und Vollausschlag des Seitenruders überprüfen. Sollten die Pedale bzw. die Befestigungslaschen der Pedalbretter verbogen sein, so können sie instandgesetzt oder durch neue Pedale ersetzt werden. Um ein Verbiegen der Pedalbretter zu erschweren, wird wahlweise empfohlen nach Fig. A2 an den Pedalen auf die Befestigungslaschen eine zusätzliche Lasche zu schweißen.

Material: 1.7734.4

Schweißverfahren WIG nach DIN 1912, Schweißdrahtmaterial: 1.7734.2
