Benennung: Einbau einer zusätzlichen Seilführung im Seitensteuerseilzug.

LTA Nr. 1/68

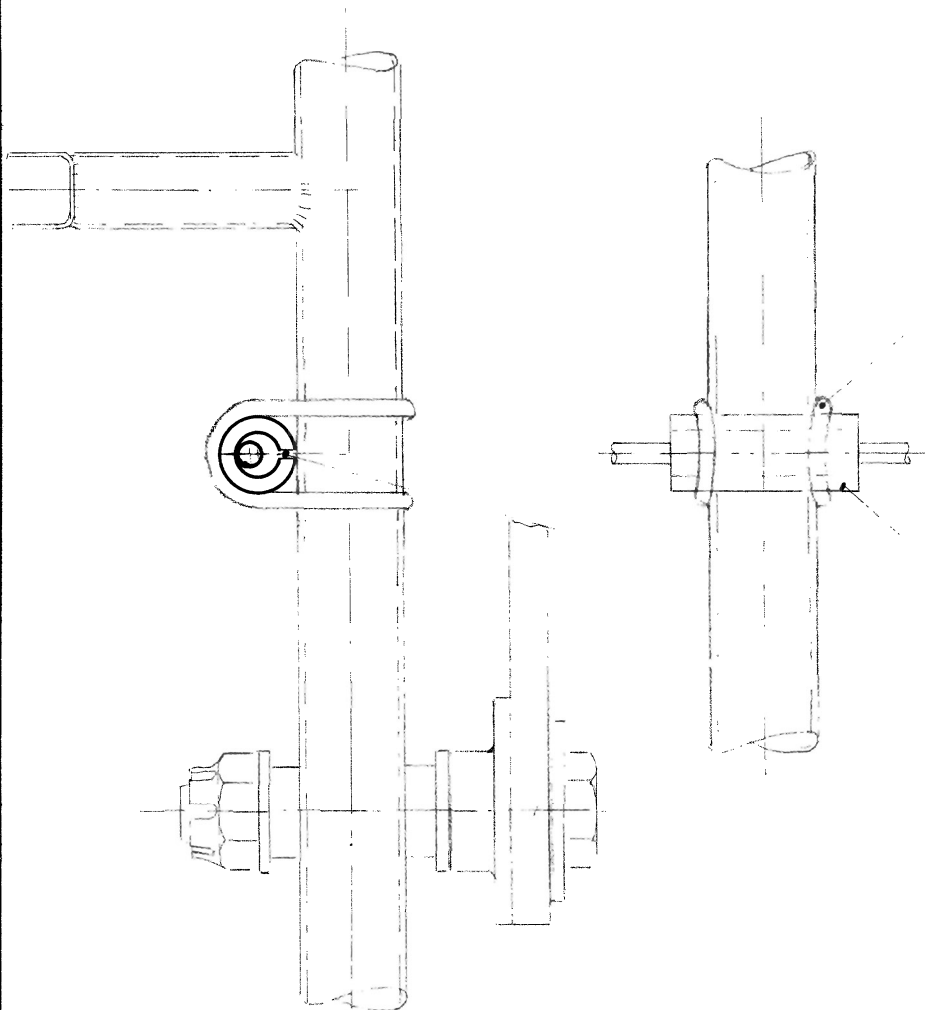
Begründung und Vorgang: Beim Verstellen der Seitensteuerpedale kann sich das dabei schlaff werdende Seil an der Lagerschraube des hinteren Bremsklappenhebels verhängen.

Wickelband mit
Klebelack getränkt.

Fiberrrohr buchse 100/60
Sägeschnitt 251g

Alle übrigen Flugzeuge werden nach untenstehender Zeichnung geändert.
