Gegenstand: Überprüfung der Hauptbeschläge

Betroffen: Die AS-K 13 ab Werk Nr. 13618 bis incl. 13686  
und 13689, alle mit dem Zusatz A.B.

S P O R T F L U G Z E U G B A U  
J U B I G M B H

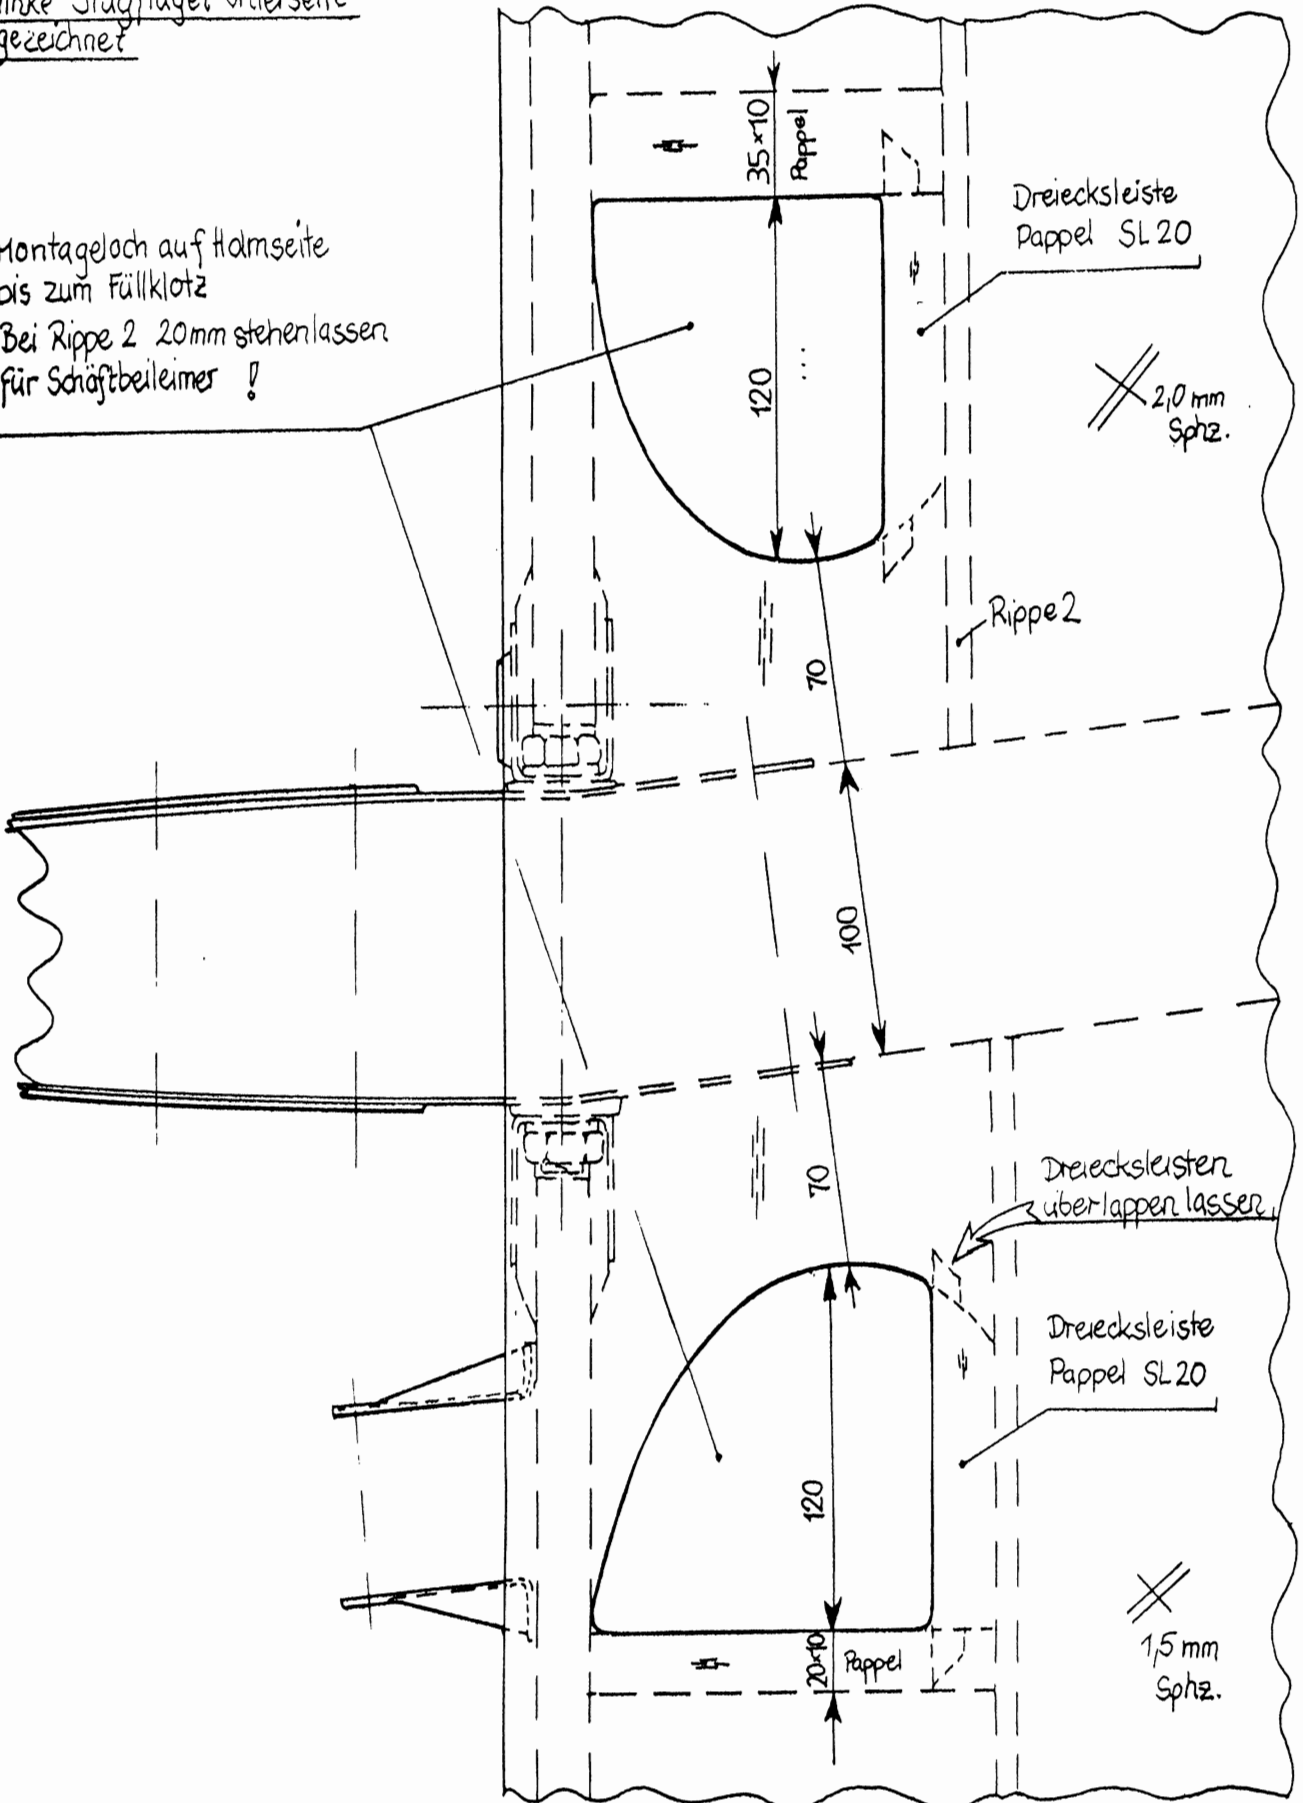
linke Tragflügel-Unterseite  
gezeichnet

Montageloch auf Holzseite  
bis zum Füllklotz  
! Bei Rippe 2 20mm stehen lassen  
für Schäftbeileimer !

Von Werk Nr. 13671 bis 13686 und 13666 sowie 13689 sind nach Ausführung von Maßnahme 1 zusätzlich folgende Kontrollen auszuführen: Abschrauben der M 18 x 1,5 mm Muttern an allen Hohlbolzen. Die Hohlbolzen sind ca. 50 mm aus den Bohrlöchern von der Hinterseite aus zurückzutreiben. Anschließend sind die Bohrlöcher im Holz sowie der Beschlaglasche auf Abweichungen vom Soll-Maß = 18,0 mm zu prüfen. Ergeben sich keine Abweichungen, so sind die Bolzen wieder einzudrücken und die Muttern zu verschrauben. Dabei muß unbedingt auf die ordnungsgemäße Lage der Keilscheiben geachtet werden. Anzugsmoment der Hohlbolzen beträgt ca. 9 - 10 mkp. Zur Kontrolle der sich hinter den Wurzelrippen befindlichen Hohlbolzen sind von der Flügelunterseite aus Öffnungen lt. Skizze anzubringen und wieder zu verschließen.
