Gegenstand: Aufhängung der Ausgleichsgefäße unter dem Gepäckraumboden.

Betroffen: Alle ASK 14 bis einschließlich Werk-Nr. 14004.

Alexander Schleicher KG, Segelflugzeugbau
6416 Poppenhausen/Wasserkuppe, den 10.9.1968

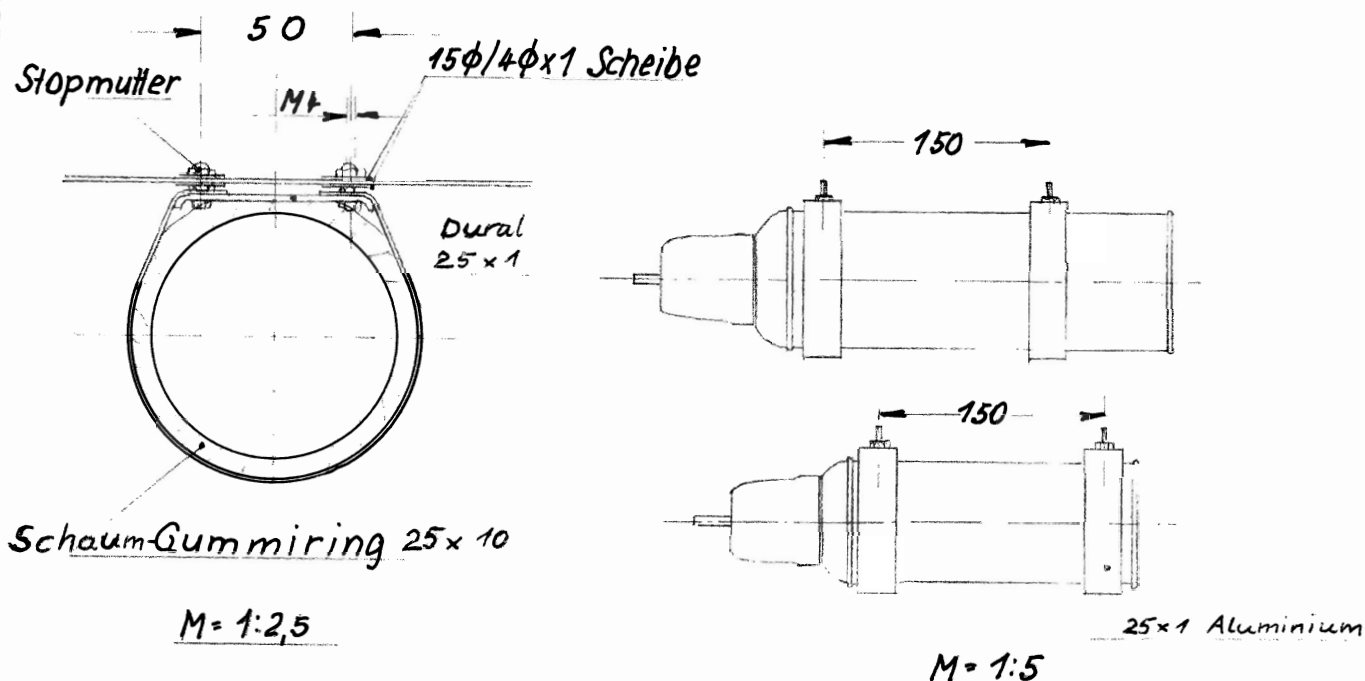
Vorgang: Es besteht der Verdacht, daß sich eine Flasche von der Halterung gelöst und dadurch die Steuerung blockiert hat.

Maßnahmen: Die Ausgleichsgefäße ausbauen und die vorhandenen Schrauben abschneiden.
Die neuen Befestigungsbänder über die Flasche schieben und die Gummiringe darunter stecken. Die Bänder auf genauen Abstand bringen, siehe Skizze. Dann die Befestigungslöcher von oben her bohren, so daß die Flaschen an die alte Stelle kommen. Evt. vorhandene Geräte müssen dazu ausgebaut werden. Die Flaschen einbauen. Es muß zu beiden Seiten des Sperrholz-Bodens je eine 15 mm ϕ Scheibe kommen. Ausgleichsgefäße wieder richtig anschließen.

Dringlichkeit: Die alte Flaschenaufhängung auf festen Sitz prüfen. Bei nicht einwandfreiem Sitz ist die Änderung sofort zu machen. Im anderen Fall ist die Änderung bis zum 1.3.1969 durch zu führen.
