Gegenstand: Inspektion und Versteifung der Seitenrudernase.

Betroffen: ASW 15, Werk-Nr. 15002 bis 15035.

ALEXANDER SCHLEICHER
Segelflugzeugbau

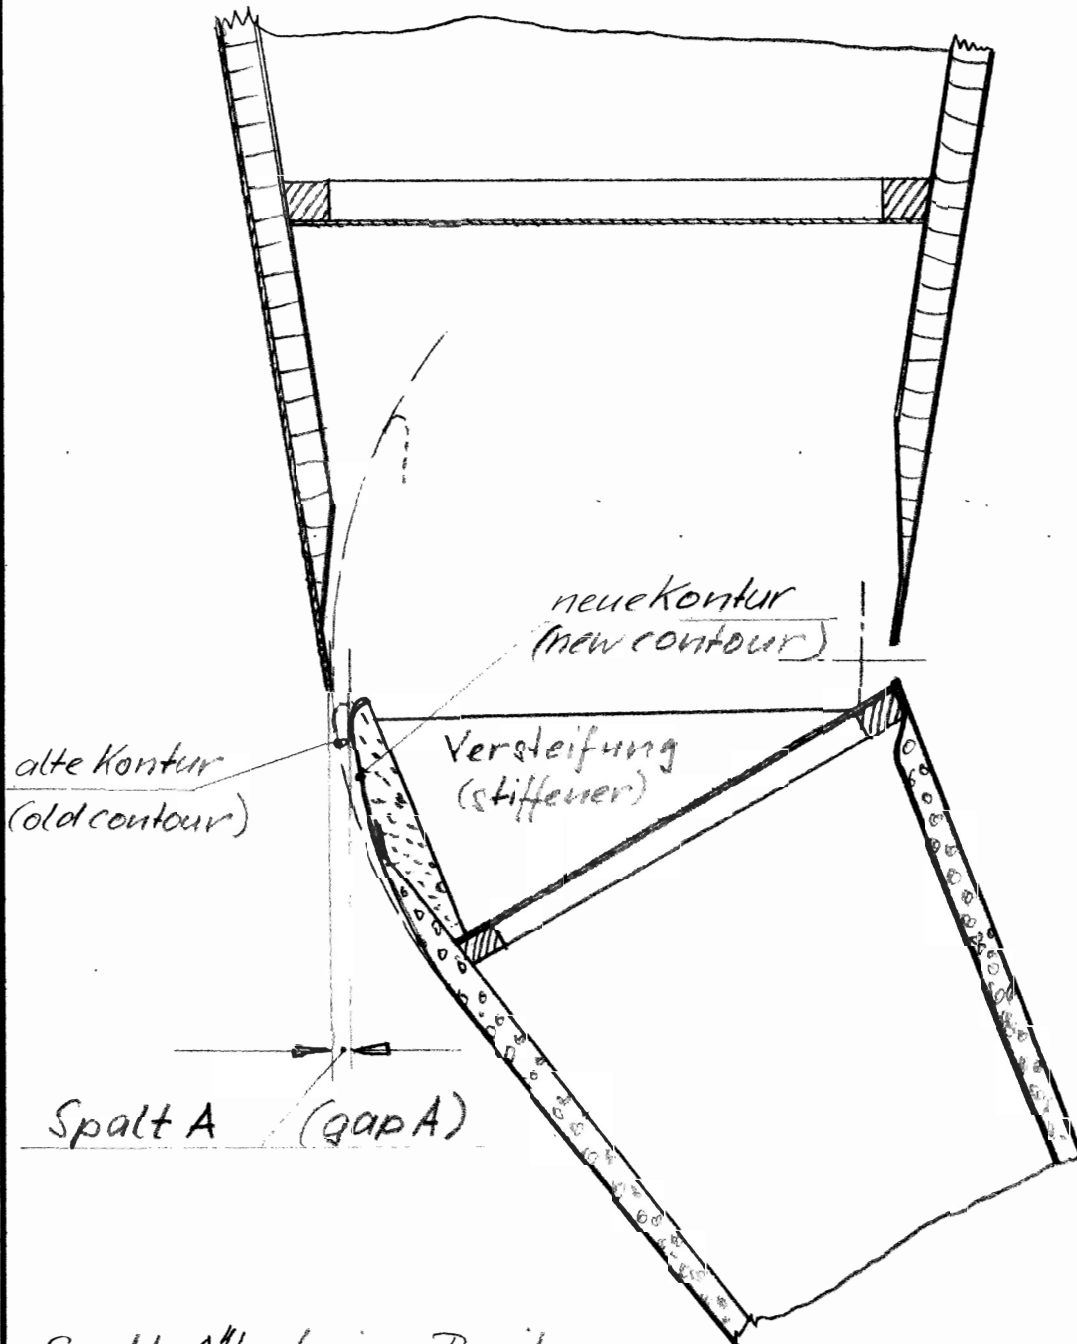
Skizze 1 (drawing N°1)

Spalt „A“ hat eine Breite von
2÷3mm am unteren Gelenk und
verjüngt sich auf 1÷2mm am
oberen Ende des Seitenleitwerks.

Gap „A“ is $\frac{3}{32}$ " wide on the lower
hinge and is tapered to $\frac{1}{16}$ "
width at the upper end of the
vertical tail

- Maßnahmen:
1. Kontrolle, ob der Ruderspalt zwischen Seitenflosse und Seitenrudernase auf der linken Seitenleitwerksseite entsprechend den Angaben auf Skizze 1 vorhanden ist. Falls ausreichend Luft vorhanden ist, verfähre man weiter nach 2. (siehe weiter unten). Falls der Spalt zu klein ist, erwärme man die Seitenrudernase mit einem elektrischen Heizlüfter (Seitenruder an Flosse angeschlossen und voll rechts ausgeschlagen, Seitenflosse durch Holz oder Schaumstoff vor Hitzeeinwirkung geschützt) und biege die erhitzte und daher verformbare Nase nach innen (siehe Skizze 2) bis der Spalt die geforderte Größe hat.
 2. Das Seitenruder wird demontiert und nach Zeichnungsblatt 150 36/7 Bl. 30 die Verstärkungen angebaut. Klebeflächen vorher gut aufrauhen. Anschließend eingebaute Teile und Klebestellen durch Lackkonservierung vor Feuchtigkeit schützen. Seitenruder wieder anbauen.

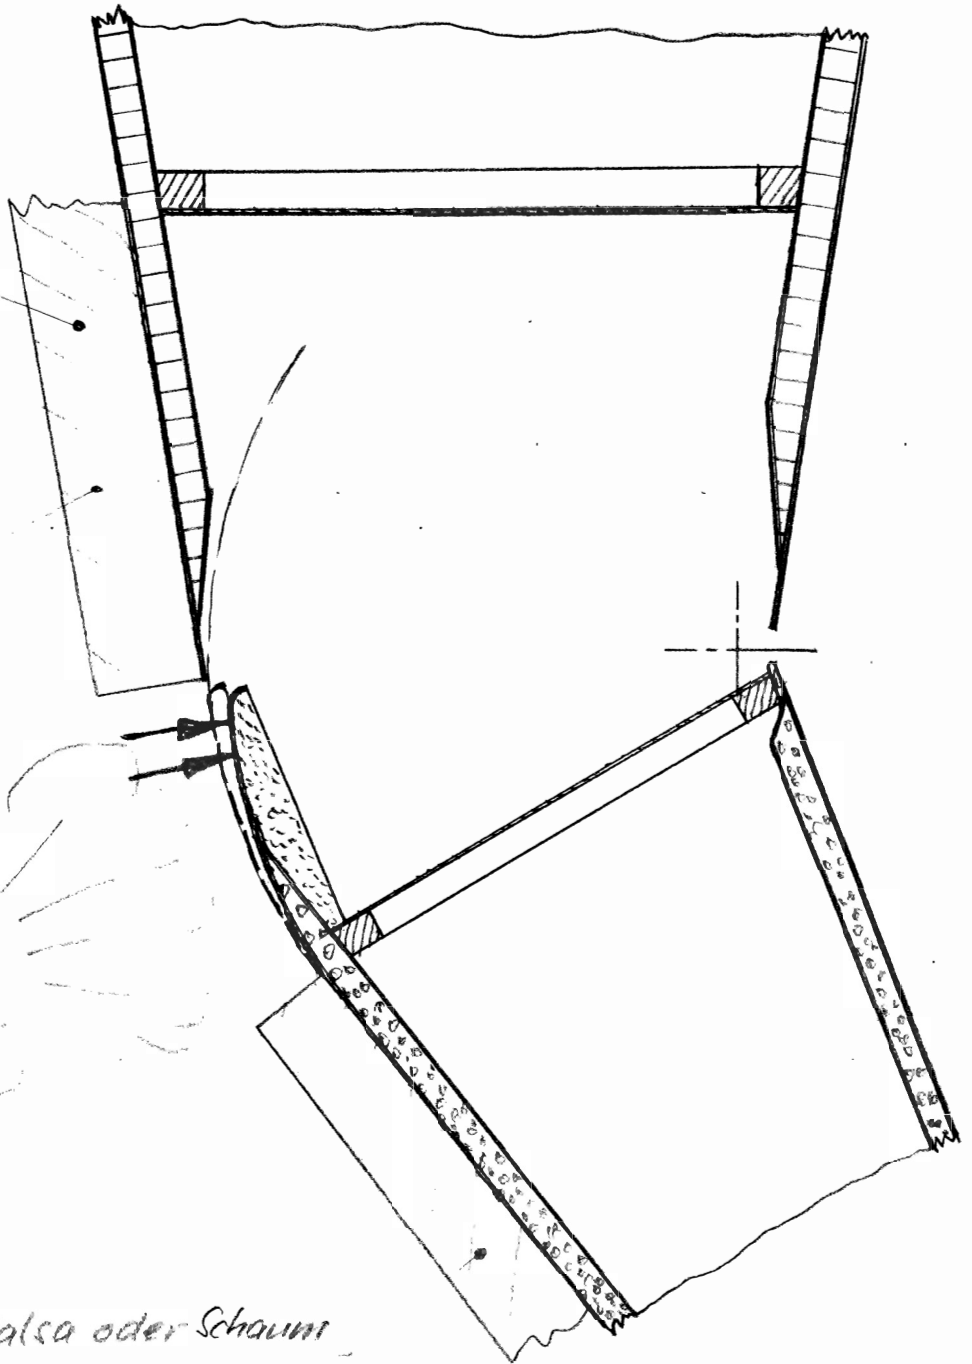
Skizze 2 (drawing N°2)

Holz, Balsaholz
oder Schaumstoff
als Wärmeschutz

wood, balsa or
styrofoam as
heat protection

Heiße Luft
hot air

Holz, Balsa oder Schaum
wood, balsa or styrofoam
