Gegenstand: Zusätzliche Belüftung der Flügelnase durch die Flügelwurzelrippe.

Betroffen: Alle ASW 15 bis Werk-Nr. 15163 einschließlich, außer 15014, 15042, 15048 und 15162.

ALEXANDER SCHLEICHER
Segelflugzeugbau

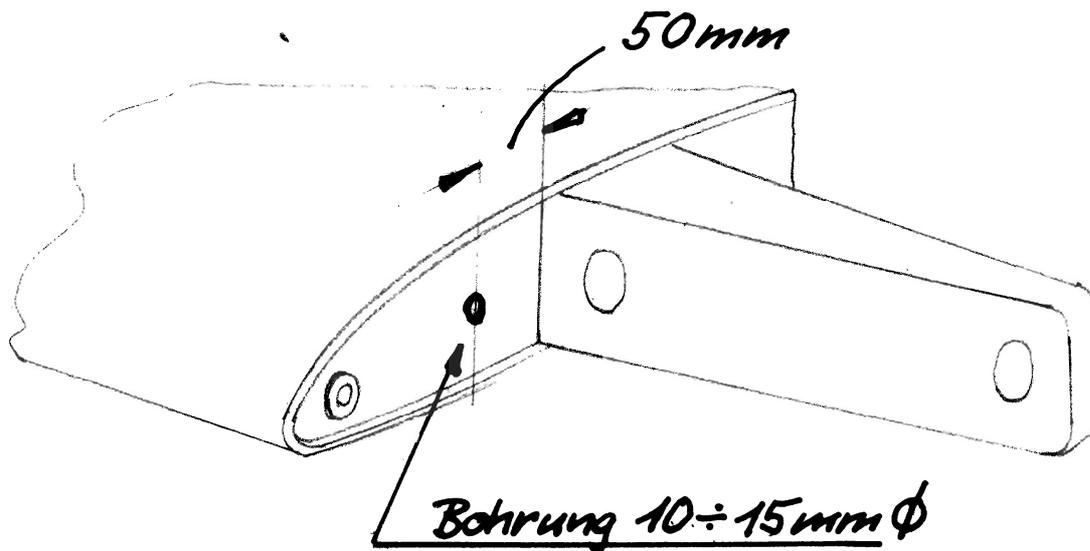
Vorgang: Die Belüftung des Flügelvorderteils geschieht durch den hinteren Flügelteil. Die Lüftungslöcher im Querruderbereich sind jedoch nach dem Zusammenbau des Flügels nicht mehr zu inspizieren. Zur Sicherheit wird deshalb eine zweite Entlüftungsmöglichkeit an der vorderen Wurzelrippe gebohrt.

Maßnahmen: Flugzeug demontieren und Lüftungslöcher an beiden Flügeln mit 10 bis 15 mm Durchmesser laut Skizze bohren; anschließend die Ränder mit etwas Lack konservieren.
