Gegenstand: Inspektion und Versteifung der Seitenrudernase

Betroffen: ASW 15, Werk-Nr. 15001 bis 15183.

ASW 15

Nr. 10

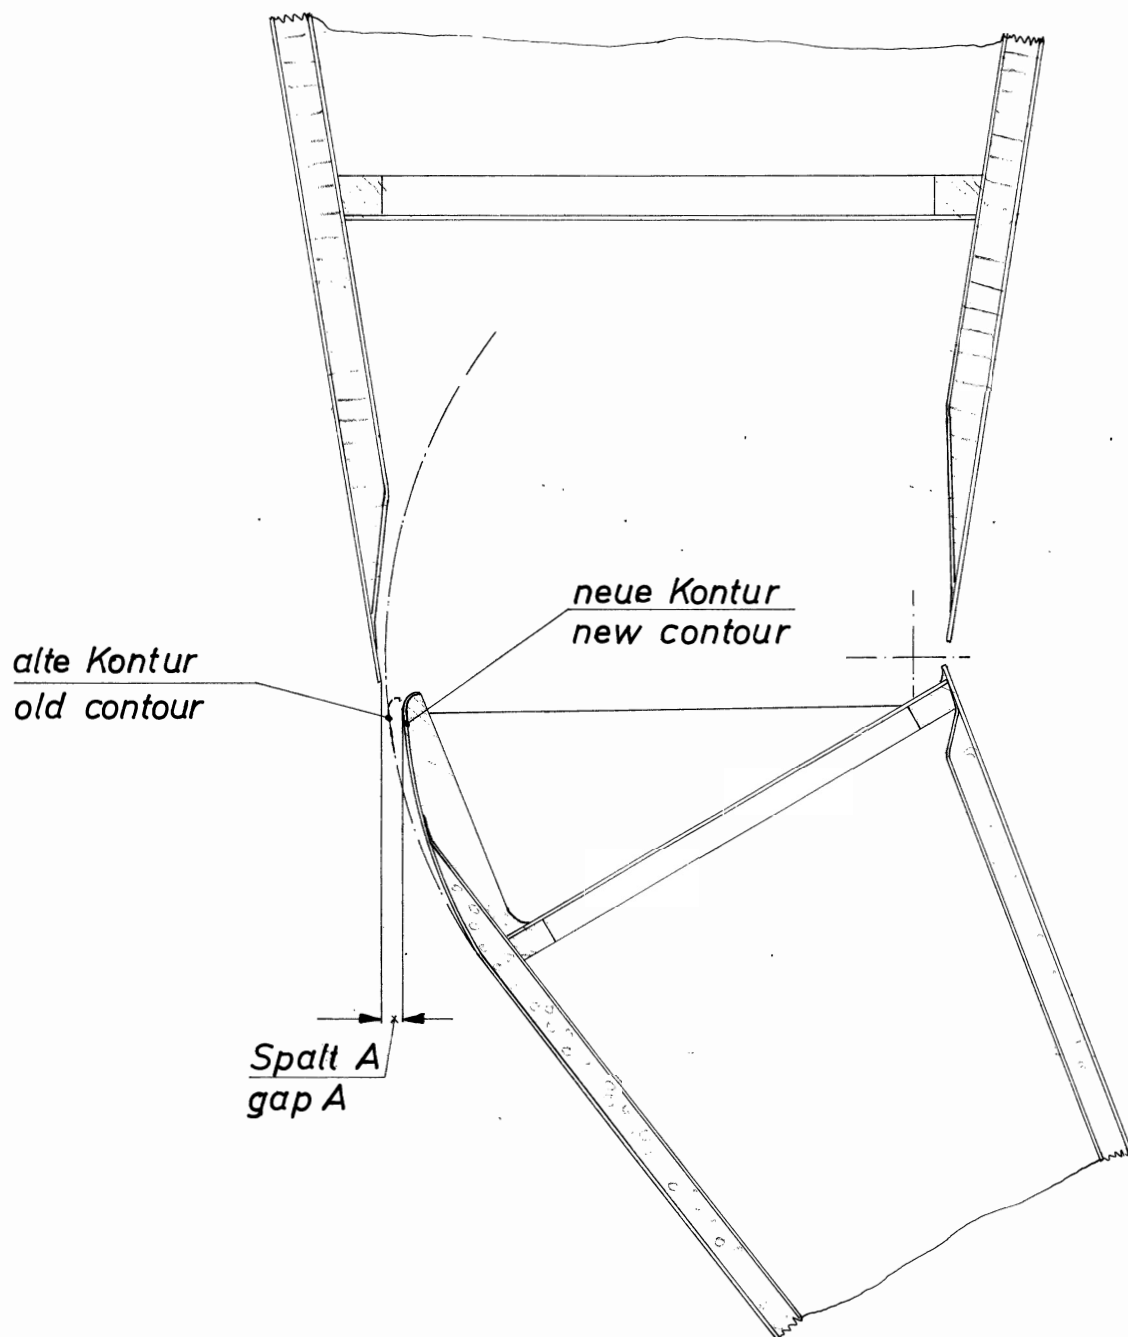
Skizze 1 (drawing N° 1)

Vorgang: Trotz sorgfältiger Ausführung der Technischen Mitteilung Nr. 3 ist bei den Südafrikanischen Segelflugmeisterschaften 1973 ein Fall von Seitenruderklemmen in der Luft aufgetreten. Der Pilot konnte eine glückliche Notlandung durchführen. Als Ursache wurde die Seitenrudernase ermittelt, die sich bei großer Hitze auch zwischen den Versteifungen nach TM Nr. 3 noch weit genug verformen kann, um zum Klemmen zu führen.

Maßnahmen: 1. Kontrolle, ob der Ruderspalt zwischen Seitenflosse und Seitenrudernase auf der linken Leitwerksseite entsprechend Skizze 1 vorhanden ist.

Spalt "A" hat eine Breite von 2 - 3 mm am unteren Gelenk und verjüngt sich auf $1 \div 2$ mm am oberen Ende des Seitenleitwerks.
