Gegenstand:

1. Verstärkung des Höhenruder-Antriebsbeschlags im Rumpf
2. Änderung des Betriebshandbuches

Alle ASW 15 und 15 B incl. Wandlungsformen als Motorsegler

ASW 15
ASW 15 B
Technische Mitteilung
Nr. 22

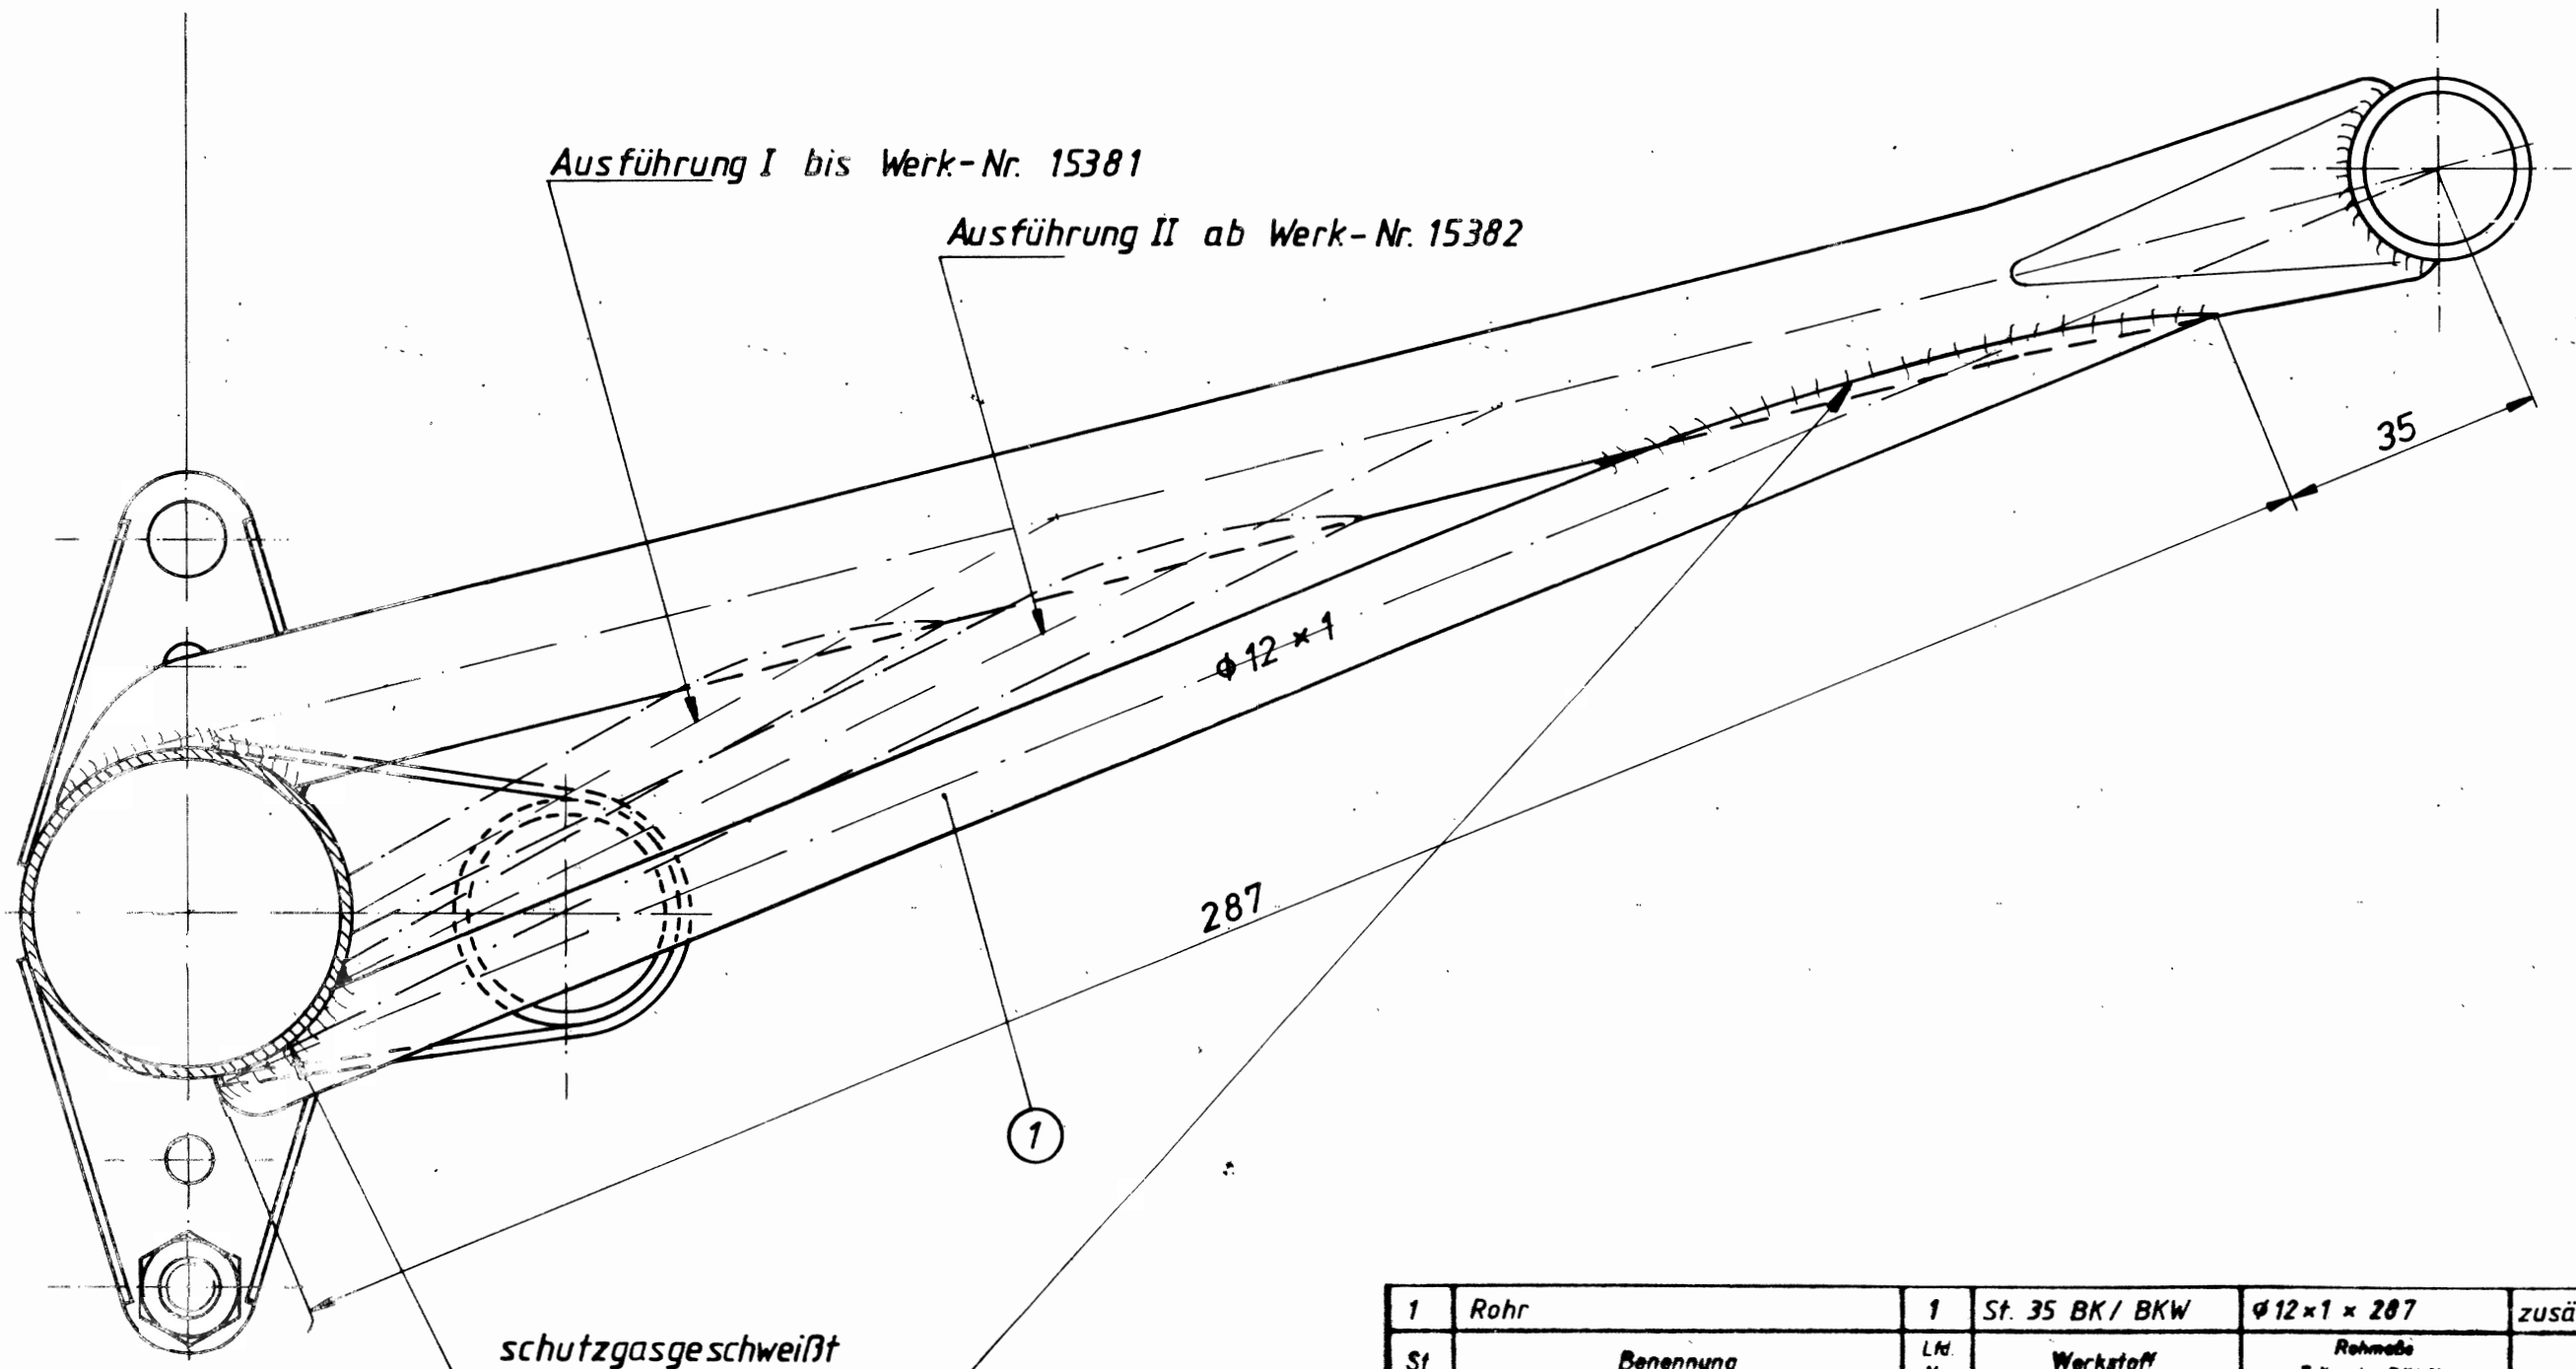
Zeichnungsblatt 7
Anzahl der Blätter: 11

Veranlaßt durch die TM 21 und LTA 81-265 wurde von einem ASW 15 B - Halter ein Schwingungsanriß an einem Höhenruderantriebshebel im Rumpf entdeckt. Das vom LBA eingeholte Gutachten kommt zu dem Schluß, daß ein bereits vorhandener kleiner Anriß bei der durch TM 21 (LTA 81-265) angeordneten Überprüfung zunächst übersehen und erst bei einer zweiten Überprüfung nach 172 Starts entdeckt wurde, nachdem sich der Anriß auf ca. 35 % der Querschnittsfläche vergrößert hatte.

Der Höhenruder-Antriebsbeschlag selbst wird gemäß Zeichnungsblatt 151.35.1011, Ausführung IV durch ein zusätzlich angeschweißtes Rohr \varnothing 12 x 1, St 35 BK oder BKW verstärkt. Dazu ist der Hebel an den Schweißstellen sauber vom Lack zu reinigen (z.B. sandstrahlen).

Um möglichst geringen Schweißverzug zu garantieren, ist Schutzgasschweißung unter Verwendung des Schweißdrahtes 1.7324.0 anzuwenden. Das Pendelkugellager am Ende des Beschlages braucht bei Schutzgasschweißung nicht ausgebaut zu werden und eine Neueinstellung der Höhensteuerung ist normalerweise nicht notwendig.

Für diese TM wurde die Zeichnung 151.35.1011,
Hebelausführung IV angefertigt
(siehe Zeichnungsblatt 7).
