**Gegenstand:** Überprüfung und Innenkonservierung des Flügelholmes

**Betroffen:** Alle ASW 15 und 15 B,  
einschließlich Wandlungsformen als Motorsegler

**Dringlichkeit:** Maßnahmen nach Punkt 1.1 bis 1.3 vor dem nächsten Start.  
Alle weiteren Maßnahmen bis zum 31.12.1988.

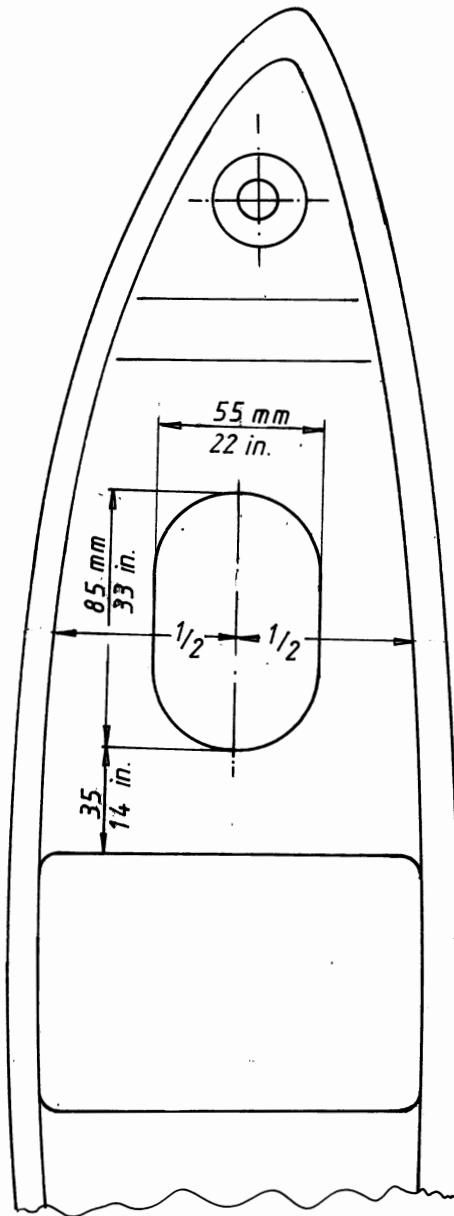
| St. | Benennung | | | Lfd. Nr. | Werkstoff | Rohmaße Teil- oder DIN-Nr. | Bemerkung | |
|---|---|---|---|--|---|--|---|---|
| | | | | A. Schleicher GmbH & Co<br>Segelflugzeugbau<br>6416 Poppenhausen | | Zeichnungsnummer L-272<br>TM-Nr. 23 Fig. 1 | | Blatt |

Nur gültig für ASW 15 bis Werk-Nr. 15 183 !

Bei der ASW 15 bis zur Werk-Nr. 15183 muß zuerst nach Fig. 1 die vordere Wurzelrippe mit einer Öffnung versehen werden (diese ist bei höheren Werk-Nummern schon vorhanden!). Um die Inspektionslöcher im BK-Kasten bohren zu können, müssen die unteren Bremsklappen demontiert werden. Die Bohrkern der mit einer Lochsäge Ø 28 mm (siehe Fig. 4) anzubringenden Bohrungen müssen zur Untersuchung an eines der unter "Hinweise" Pkt. 2. aufgeführten Institute geschickt werden. Sie müssen gekennzeichnet sein, damit sie wieder der entsprechenden Bohrung zugeordnet werden können.

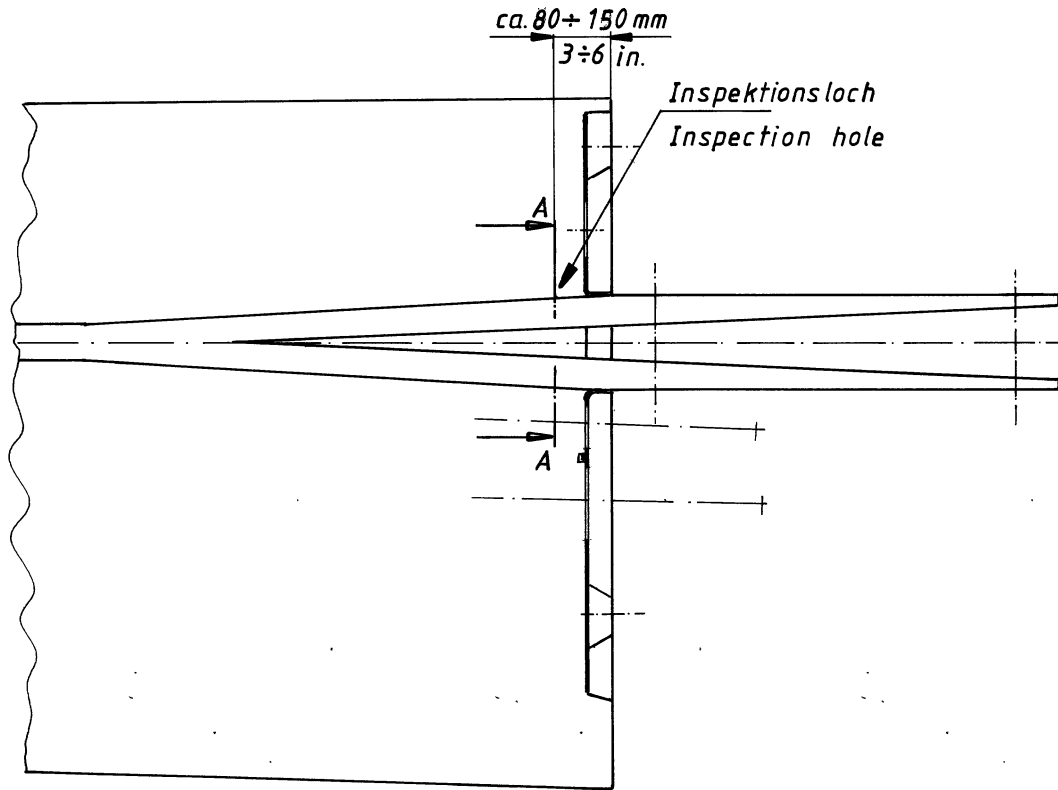
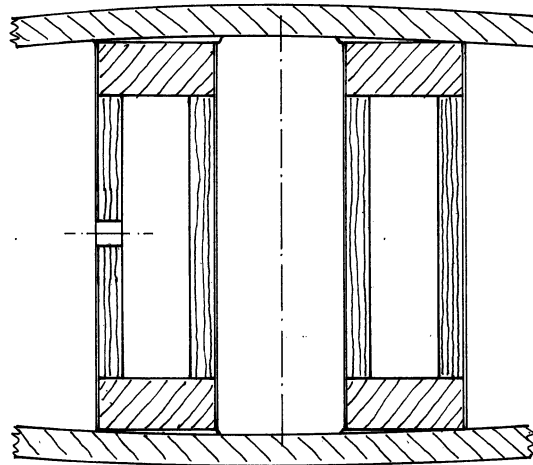
| St. | Benennung | | | Lfd. Nr. | Werkstoff | | Rohmaße<br>Teil- oder DIN-Nr. | Bemerkung | |
|---|---|---|---|--|---|--|---|---|---|
| | | | | A. Schleicher GmbH & Co<br>Segelflugzeugbau<br>6416 Poppenhausen | | Zeichnungsnummer L-272<br>TM-Nr. 23 Fig. 2 | | | Blatt |

\* Location and dimensions of the inspection holes

- 2.1 Wie in Fig. 3 dargestellt, den Innenraum des Flügelholmes durch die anzubringenden Inspektions-Bohrungen mit Hilfe eines Endoskopes oder eines geeigneten Spiegels mit entsprechender Beleuchtungseinrichtung (z. B. Taschenlampenbirnchen mit zwei steifen, ca. 1 m langen Drähten angelötet) auf Verfärbung und holzzerstörende Pilze überprüfen (Lichtquelle im Holm entlangführen).

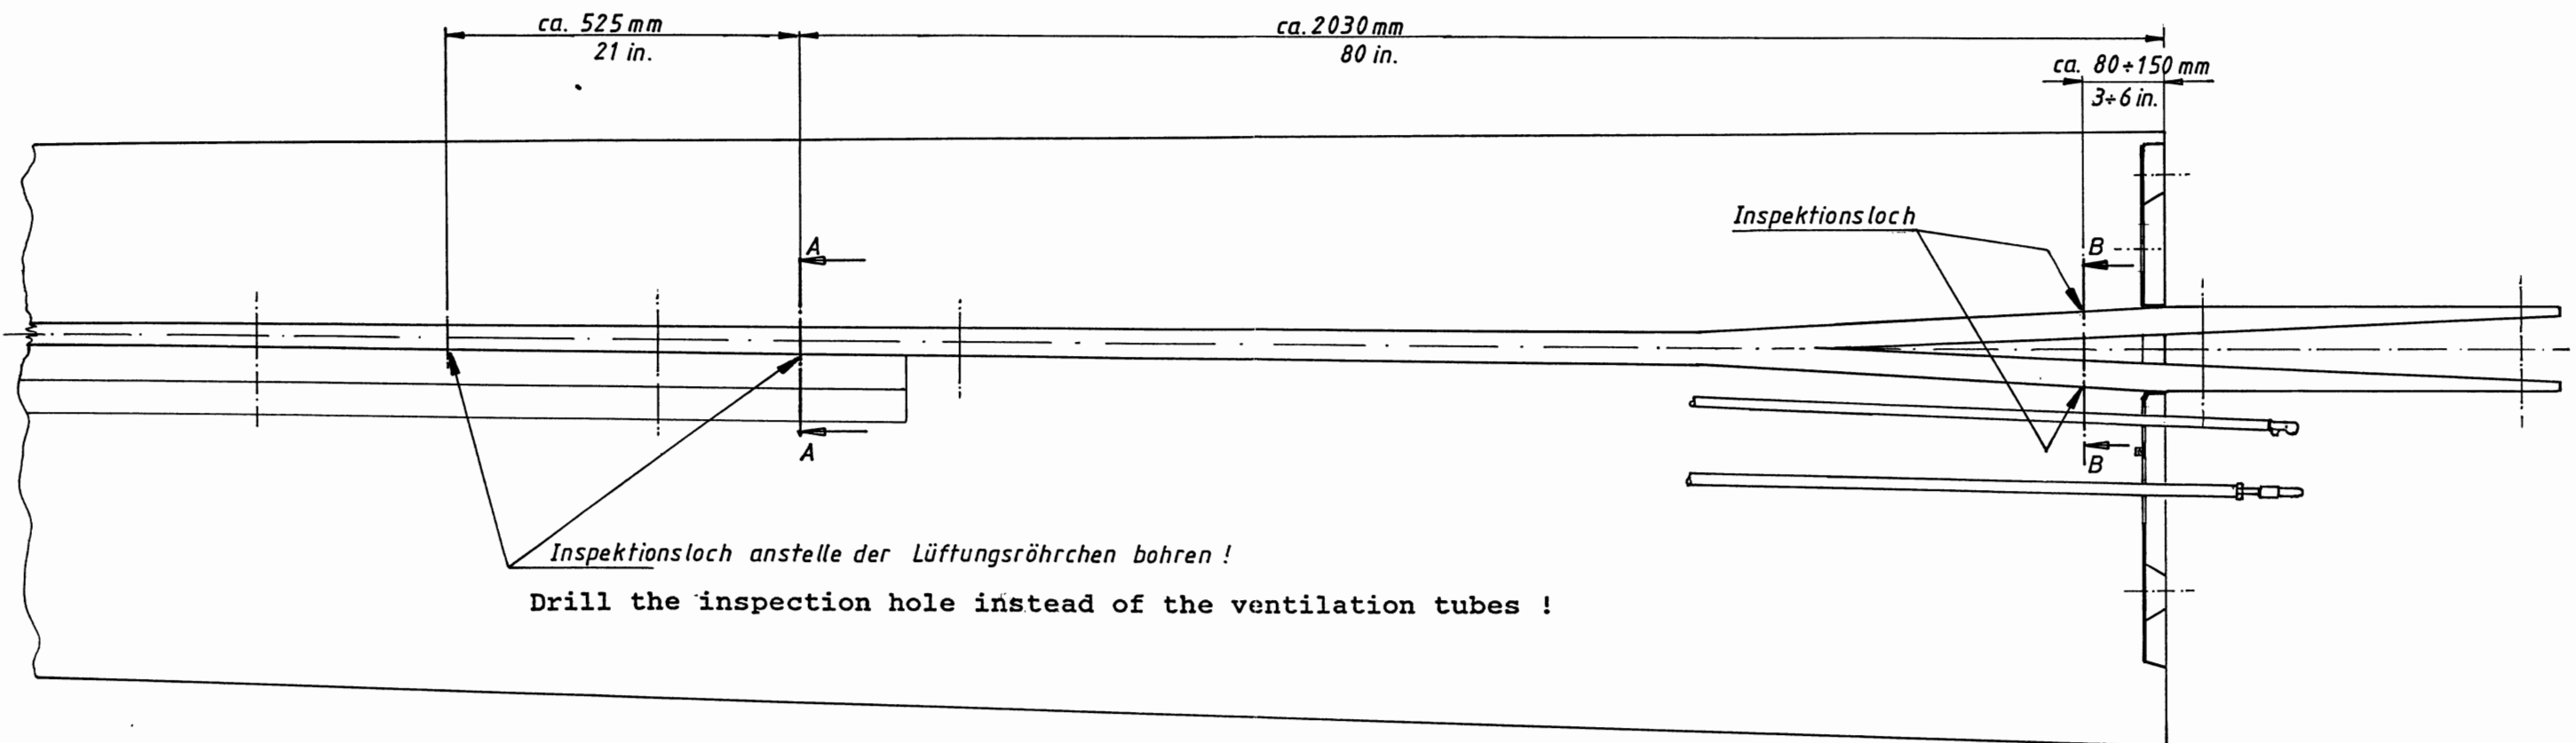
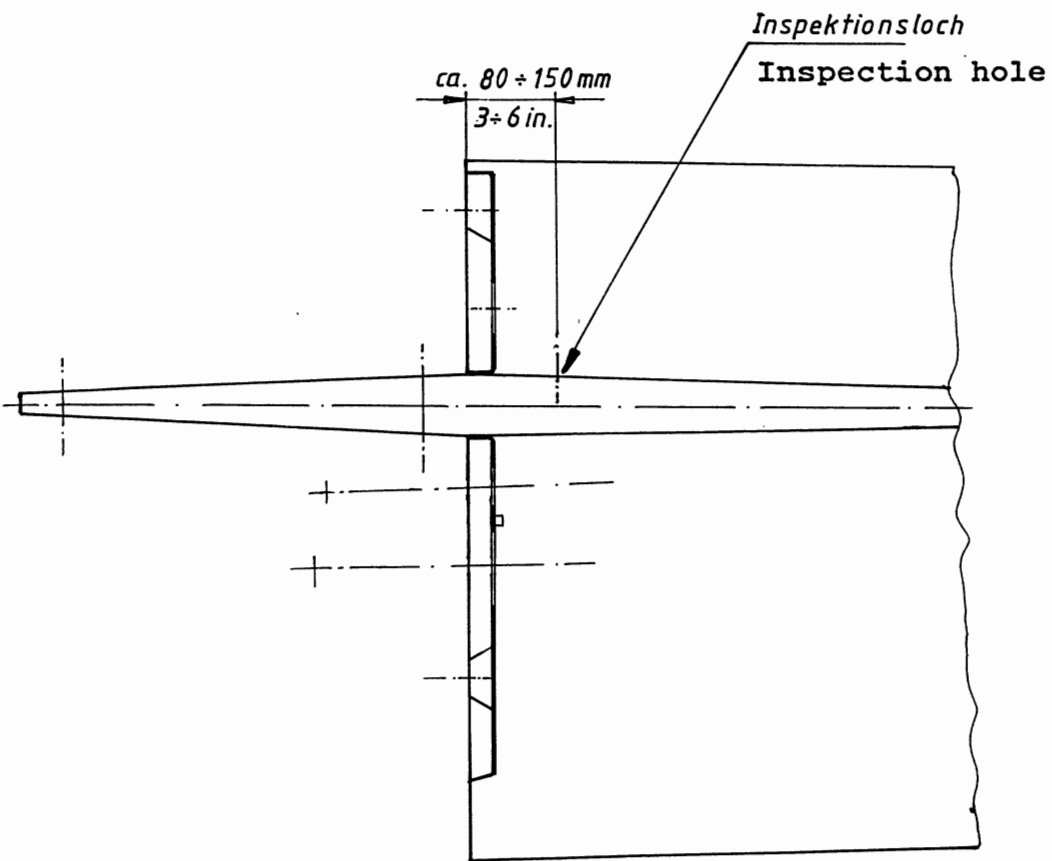
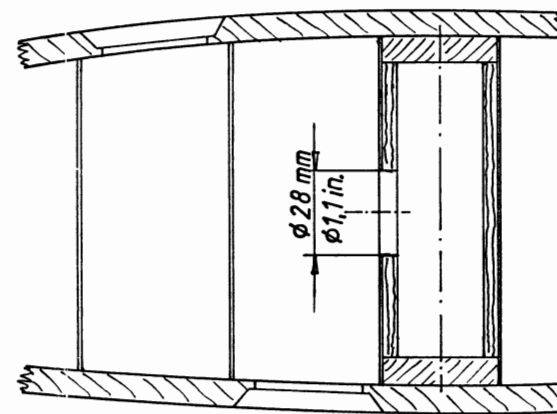
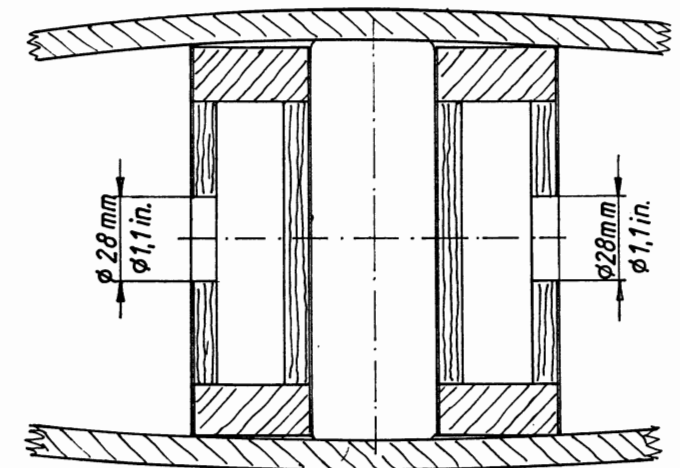
| St. | Benennung | Lfd. Nr. | Werkstoff | Rohmaße Teil- oder DIN-Nr. | Bemerkung |
|---|---|--|---|--|---|
| | | A. Schleicher GmbH & Co<br>Segelflugzeugbau<br>6416 Poppenhausen | | Zeichnungsnummer L-272<br>TM-Nr. 23 Fig. B | |

\* Location and dimensions of the inspection holes

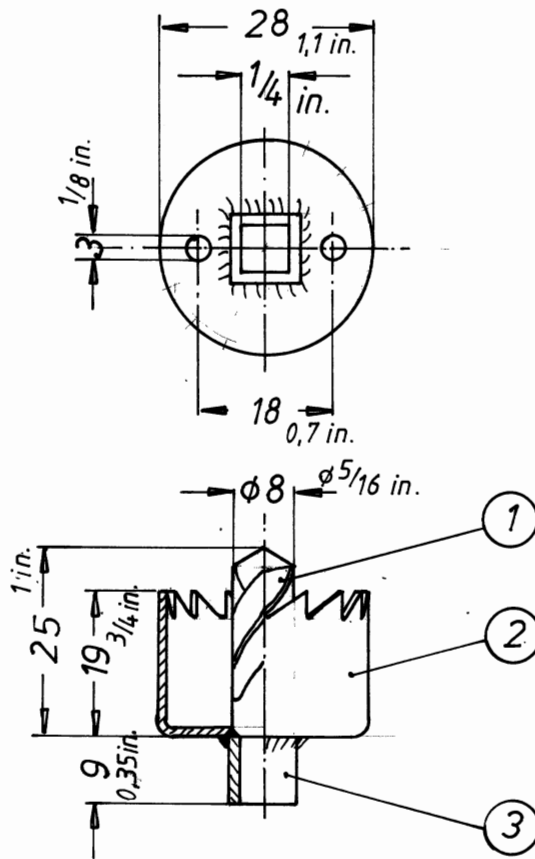
| 1 | Innenvierkant 1/4 in. | 3 | | 9 <sup>□</sup> - 9 | | | |
|---|---|---|--|---|--|---|---|
| | | | A. Schleicher GmbH & Co<br>Segelflugzeugbau<br>6416 Poppenhausen | | Zeichnungsnummer L-272<br>TM-Nr. 23 Fig. 4 | | Blatt |

- (1) Twist drill  $\phi$  8 mm
- (2) Keyhole saw  $\phi$  28 mm
- (3) Female square socket 1/4 in.

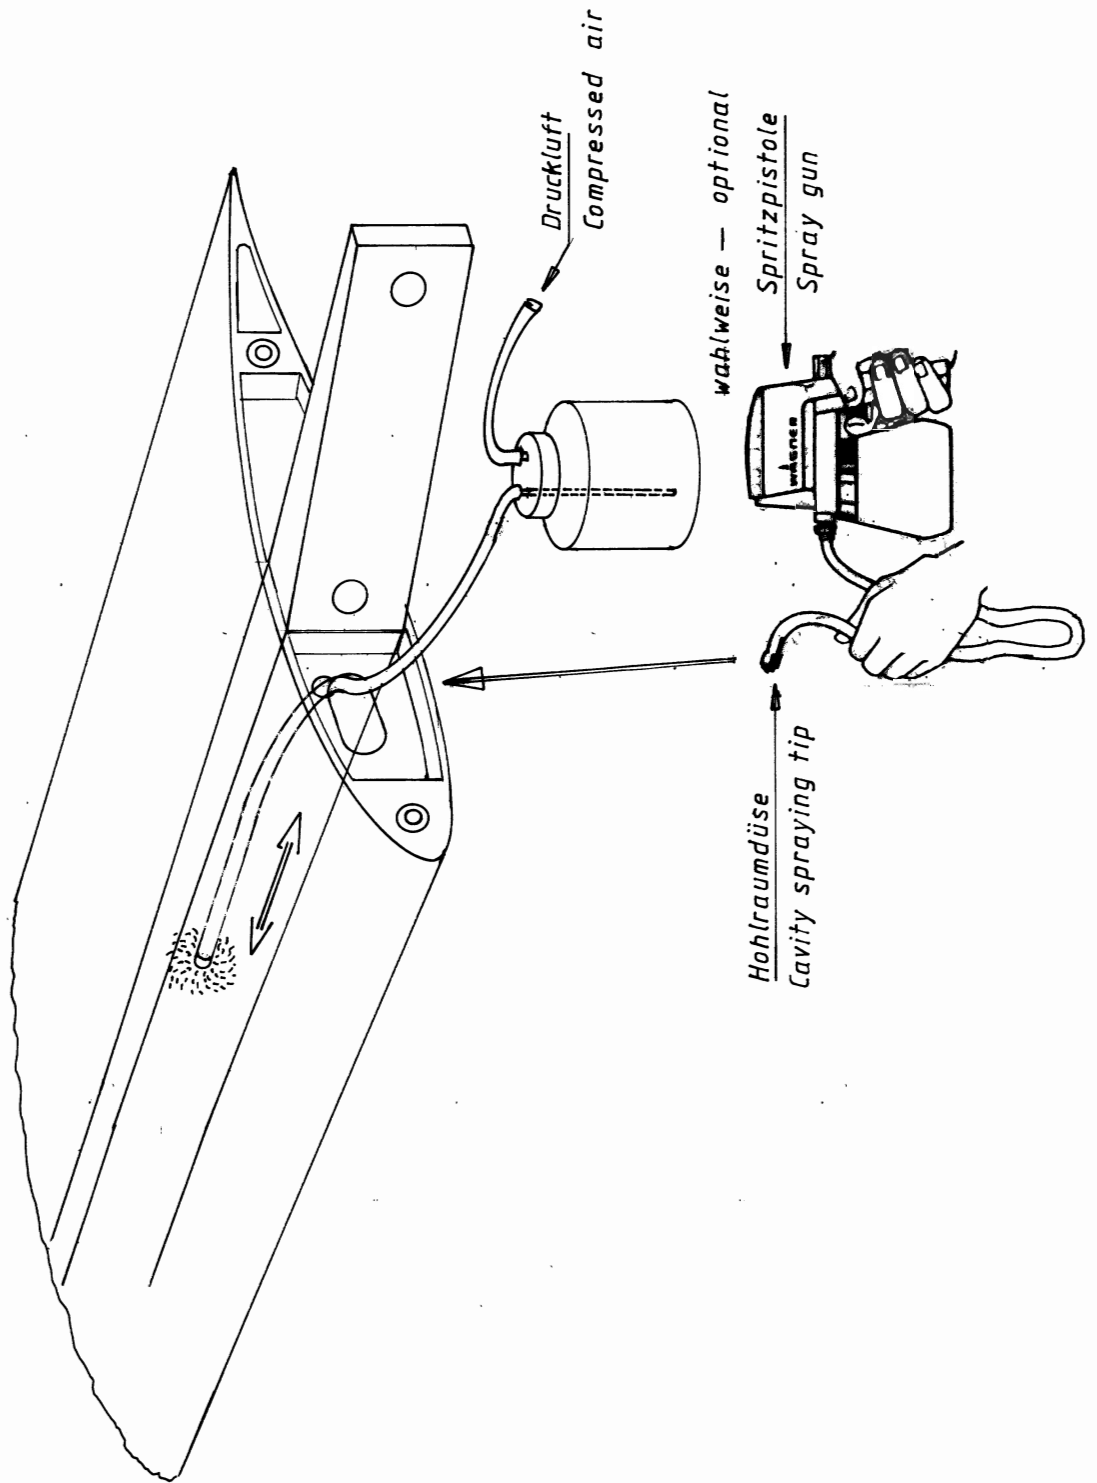
| St. | Benennung | | | Lfd. Nr. | Werkstoff | | Rohmaße<br>Teil- oder DIN-Nr. | Bemerkung | |
|---|---|---|---|--|---|--|---|---|--|
| | | | | A. Schleicher GmbH & Co<br>Segelflugzeugbau<br>6416 Poppenhausen | | Zeichnungsnummer L-272<br>TM-Nr. 23 Fig. 5 | | Blatt | |

\* Preservation of the spar inside space

- 2.2 Wenn keine Schädigung der Holzteile im Innenraum des Holmes durch Feuchte und/oder Pilzbefall festgestellt wird, müssen die angebrachten Bohrungen mit einem GFK-Ring verstärkt und durch einen Gummistopfen nach Fig. 6 verschlossen werden. Vorher muß der Holm innen mit einem lösungsmittelhaltigen Konservierungsstoff nach DIN 68 800, z.B. Aidol Fertigbau 100 der Fa. Remmers, 4573 Lönigen, Tel.: 05432-83-0 ausgesprüht werden (siehe Fig. 5). Bei Verwendung von "Aidol" werden ca. 200 g benötigt. Es ist darauf zu achten, daß die Ränder der angebrachten Bohrungen wieder konserviert werden (siehe Fig. 6). Die im GFK-Ring

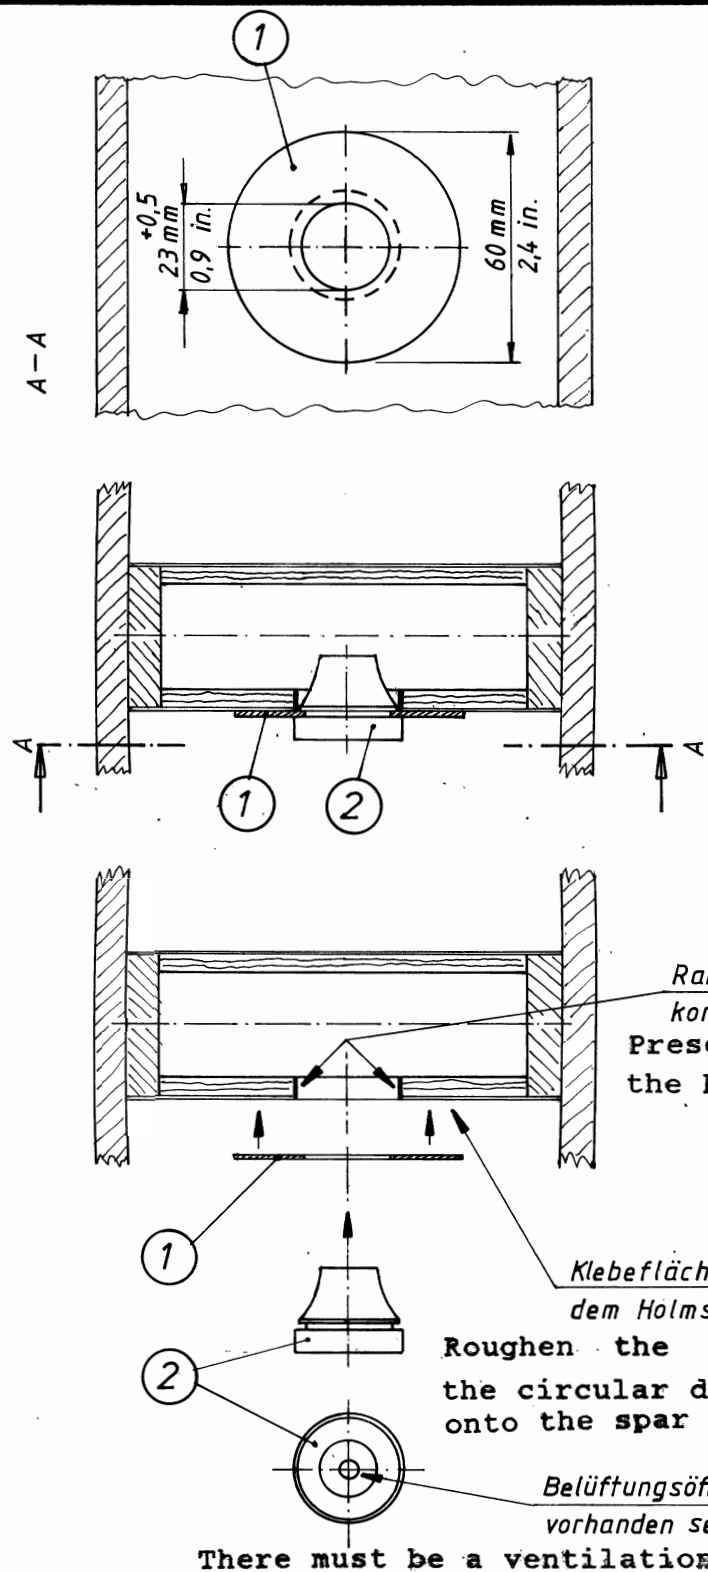
| 7 | Gummidurchführung TET 10-14 | 2 | | Best-Nr. T 3261005 | Fa. Thorsmans | | |
|---|---|---|--|---|--|---|---|
| | | | A. Schleicher GmbH & Co<br>Segelflugzeugbau<br>6416 Poppenhausen | | Zeichnungsnummer L-272<br>TM-Nr. 23 Fig. 6 | | Blatt |

\* Reinforcing the inspections holes

**Montage-Hinweis:** Gummidurchführung (2) in GFK-Scheibe (1) eindrücken, dann GFK-Scheibe auf Holmsteg kleben.  
Dadurch läßt sich die GFK-Scheibe auf der Inspektionsbohrung gut zentrieren.

Rand der Bohrung mit Harz konservieren!  
Preserve the edge of the hole with resin!

Klebefläche für die Scheibe auf dem Holmsteg aufräumen!  
Roughen the glue area where the circular disk has to be glued onto the spar web!

Belüftungsöffnung muß auf beiden Seiten vorhanden sein!  
There must be a ventilation hole on both sides!

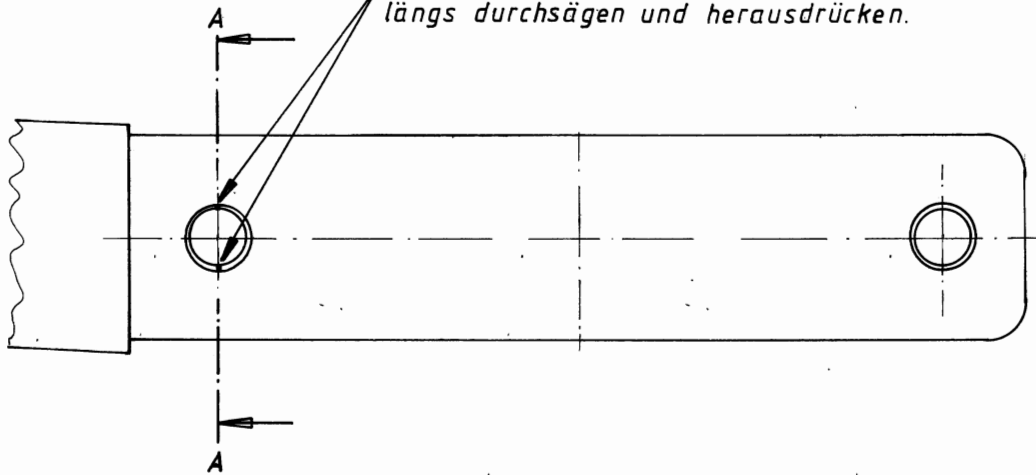
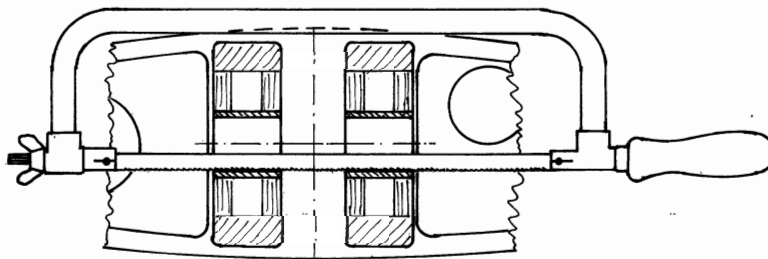
| St. | Benennung | | | Lfd. Nr. | Werkstoff | | Rohmaße<br>Teil- oder DIN-Nr. | Bemerkung | |
|---|---|---|---|--|---|--|---|---|---|
| | | | | A. Schleicher GmbH & Co<br>Segelflugzeugbau<br>6416 Poppenhausen | | Zeichnungsnummer L-272<br>TM-Nr. 23 Fig. 7 | | | Blatt |

\* Removal of the bushings

3. Bei deutlich sichtbarer Aufquellung bzw. Verdacht auf eingedrungenes Wasser in die Holmgabel oder in den Holmstummel muß die Hauptbolzen-Buchse entfernt und der Innenraum zwischen den Buchsen überprüft werden (siehe Fig. 7). Die Hauptbolzen-Buchsen sind normalerweise mit der Hauptholmwicklung plan bzw. sie liegen minimal zurück.
4. Werden Verfärbungen der Balsaholz-Stege bzw. der Sperrholz-Klötze oder holzerstörender Pilzbefall festgestellt, ist mit dem Hersteller Verbindung aufzunehmen, zwecks Reparaturplanerstellung und Reparatur oder Ersatz des ganzen Bauteils.
5. Im Betriebshandbuch ist die Seite 22 A (ASW 15) bzw. Seite 25 A (ASW 15 B) gegen die mit gleicher Seitenzahl und dem Vermerk "TM Nr. 23 vom 21.04.1988" auszutauschen. Der Austausch ist auf Seite 3 "Berichtungsstand des Handbuches" einzutragen und zu bescheinigen.

Carefully saw through the bushings (at the top and at the bottom) in the longitudinal sense and then press them out!

*Buchse für Hauptbolzen oben und unten vorsichtig längs durchsägen und herausdrücken.*
