- Gegenstand:** 1.) Seitenruder-Betätigung durch einen Handhebel an der linken Bordwand auch im hinteren Sitz als Ergänzung zur TM 25.
2.) Verlegung der Kupplungsbetätigung im vorderen und hinteren Sitz

Betroffen: Alle ASK 21 Geräte-Nr. LBA L-339

Klassifizierung: Erhebliche Änderung

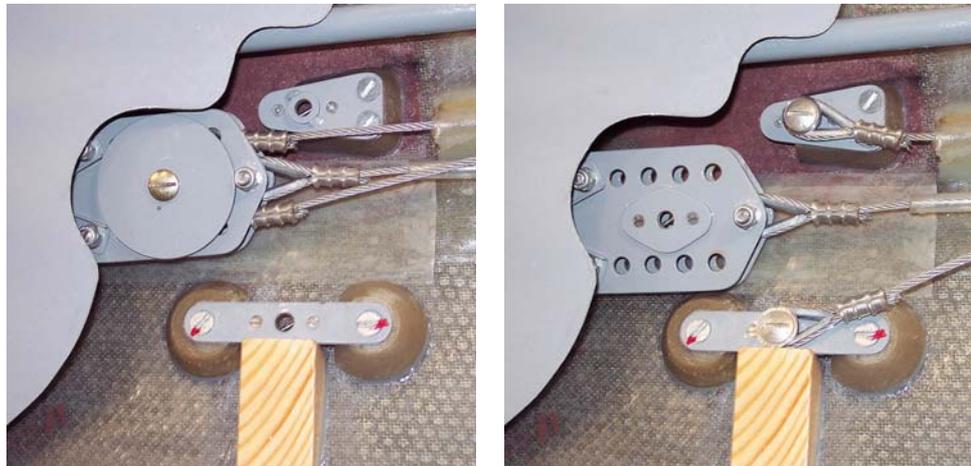
- Grund:** 1.) Um Fluglehrern, die in der Bewegungsfreiheit ihrer Beine eingeschränkt sind, die Möglichkeit zu geben, Ausbildungs- und Einweisungsflüge durchzuführen, wird auch im hinteren Pilotensitz eine Seitenruderbetätigung per Handhebel eingebaut.

Damit in solch einen Fall bei in den Pedalen stehenden Füßen die Seitenruder-Steuerung nicht blockiert wird, können die Zugseile der jeweiligen Pedale an der Verbindungsstelle zwischen dem vorderen und hinteren Sitz ausgehängt werden. Die gelösten Seile werden an speziellen Ankerpunkten an der Rumpfwand fixiert.

- Maßnahmen:** 1.) Umbaumaßnahmen nach TM 25 erforderlich.

Anfertigung und Einbau der Teile nach **Teileliste TM 30**
