Gegenstand: Einstellen der Wasserballastbetätigung im Rumpf

Betroffen: Alle ASW 27

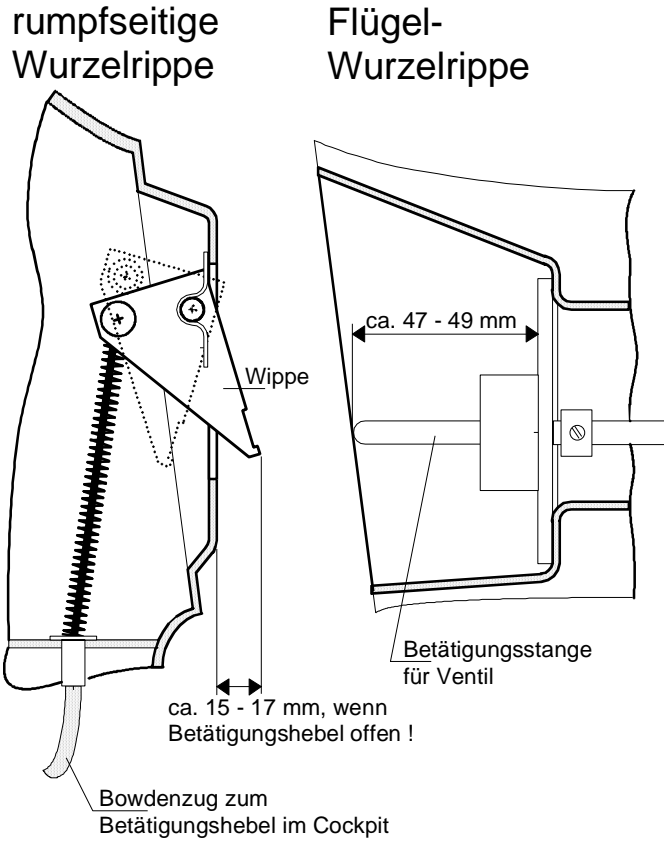
Vorgang: Sollten die Wasserballastventile im Flügel sich ungleich oder nicht vollständig öffnen, kann nach den folgenden Anweisungen die Betätigung überprüft und eingestellt werden.
Durch eine nicht richtig eingestellte Betätigung kann es bei der Flügelmontage dazu führen, daß sich die Wippe über die Betätigungsstange schiebt. Dadurch kann das Ventil im Flügel nicht geöffnet werden.
Bei Ausführung 2 wurde, um die Einstellung zu erleichtern, die Verstellmöglichkeit vom vorderen Gegenlager des Bowdenzuges rechts unter der Sitzwannenauflage (bisherige Ausführung) an die Wippe verlegt, die in der rumpfseitigen Wurzelrippe angebracht ist.

Maßnahmen: Ausführung 1:
Wie in Fig. 1 dargestellt kann die richtige Einstellung der Ventilbetätigung einfach überprüft werden.
Die Einstellung der Betätigung kann durch Heraus- oder Hineindreuen an der Stellschraube am vorderen Bowdenzuggegenlager verändert werden (siehe Fig. 2).
Reicht das Einstellen an der Stellschraube nicht aus, kann an der Schraubklemme der entsprechende Bowdenzug verkürzt oder verlängert werden (siehe Fig. 2). Der Bowdenzug ist in dieser Schraubklemme weich eingelötet!

Ausführung 2:
Wie in Fig. 1 dargestellt kann die richtige Einstellung der Ventilbetätigung einfach überprüft werden.
Die Einstellung der Betätigung kann an der Wippe durch Heraus- oder Hineindreuen der Kontermuttern am Gewindeanschluß des Bowdenzuges verändert werden (siehe Fig. 3).
