Gegenstand: Einstellen der Wasserballastbetätigung im Rumpf

Betroffen: Alle ASW 28

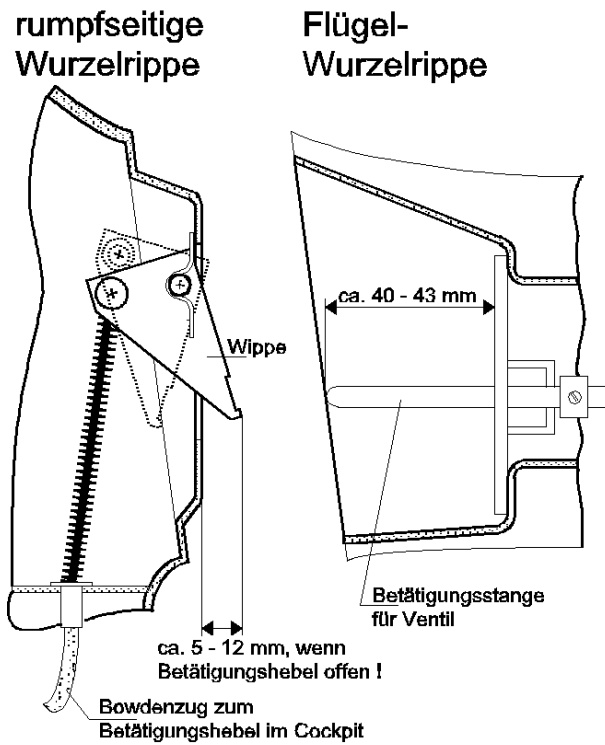
Vorgang: Sollten die Wasserballastventile im Flügel sich ungleich oder nicht vollständig öffnen, kann nach den folgenden Anweisungen die Betätigung überprüft und eingestellt werden. Durch eine nicht richtig eingestellte Betätigung kann es bei der Flügelmontage dazu führen, daß sich die Wippe über die Betätigungsstange schiebt. Dadurch kann das Ventil im Flügel nicht geöffnet werden.

Maßnahmen: Wie in Fig. 1 dargestellt kann die richtige Einstellung der Ventilbetätigung einfach überprüft werden. Die Einstellung der Betätigung kann an der Wippe durch Heraus- oder Hineindreihen der Kontermutter am Gewindeanschluß des Bowdenzuges verändert werden (siehe Fig. 2).
