Gegenstand: Prüfung der Sicherung der Querruderlagerachsen.

Betroffen: ASW 28, Geräte-Nr. 423, Werk-Nr 28001 bis 28029, außer 28001; 28008; 28023; 28025; 28026; 28028, die schon nachgeprüft sind.
Ab Werknummer 28030 einschließlich erfolgte die Auslieferung mit besonderer Nachprüfung.

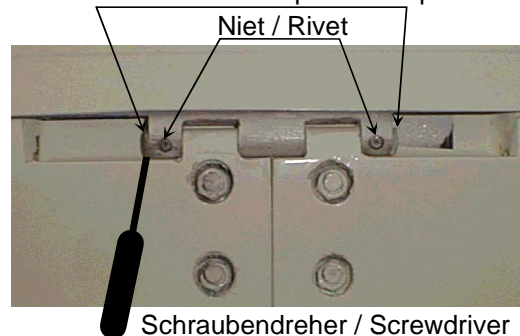
Vorgang: Bei einer Nachprüfung wurde festgestellt, daß sich bei einigen Querruderlagern die Lagerachsen - Sicherungen (Blindniete) gelöst hatten. Dadurch können sich die Lagerachsen axial bewegen und im Extremfall aus den Querruderlagern herausgedrückt werden.

Maßnahmen: **1)** Um die Sicherung der Querruderlagerachsen prüfen zu können, muß das elastische Abdeckband an der Flügelunterseite vorsichtig angehoben werden. Das darunterliegende Dicht- & Gleitband mit scharfen Messer im Bereich des Lagerachsenkopfes in Flugrichtung einschneiden. Versuchen ob sich ein kleiner Schraubendreher zwischen Lager und Lagerachsenkopf stecken läßt, falls dies möglich ist, mit leichter Drehung feststellen, ob sich die Lagerachse axial bewegen läßt. Hierbei gleichzeitig prüfen ob der Sicherungsniel lose ist (siehe Fig. 1 & 2).

Fig. 1 QR-Antriebslager
Bolzen mit kl. Kopf / Clevis pin

2) Lose und/oder nicht sichernde Niete entfernen und mit neuen Flachrundkopf Blindnieten mit $\varnothing 2,4 \times 5$ DIN 7337 A die Lagerachse sichern. Beim Nietvorgang auf den Niet Druck ausüben, so dass der Niet in die Bohrung hineingedrückt wird, die Nietzange entsprechend nachsetzen. Sitz von Lagerachse und Niet prüfen. Nach Bedarf das Dichtband und das elastische Abdeckband ersetzen, eventuell auch stückweise.
